Junio de 2019
FL809A-G
NHTSA #19V-138

Tema: Módulos ABS del chasis para autobuses escolares FCCC

Modelos afectados: Chasis para autobuses escolares específicos Freightliner Custom Chassis B2 (Thomas Built Buses Saf-T-Liner C2) fabricados del martes, 11 de septiembre de 2018 al viernes, 14 de diciembre de 2018, sin módulo ABS.

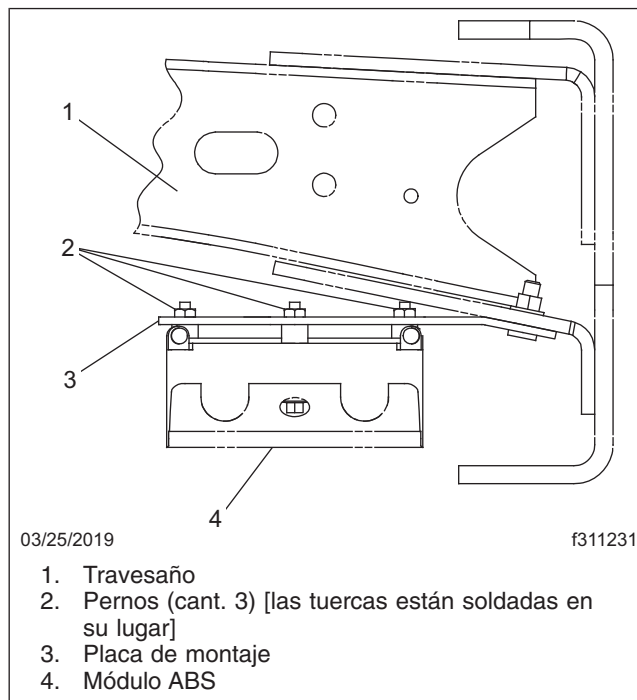
Fig. 1, Instalación del módulo ABS

En algunos autobuses, puede ser que los módulos ABS no hayan sido instalados como lo requiere el FMVSS 121 S5.1.6. El operador puede no estar al tanto de la ausencia de la función ABS. La operación sin saberlo del vehículo sin la función ABS puede aumentar el riesgo de un choque.

1. Usando los pernos, instale el módulo ABS en la placa de montaje. Vea la [Figura 1](#). Apriete los pernos a mano; las tuercas están soldadas en su lugar.

2. Instale los conectores del arnés en el módulo ABS. Asegúrese de que los conectores estén bien colocados.
3. Apriete las tuercas de 1/4-20 a un par de 5 lbf-ft (7 N·m).
