Junio de 2019  
FL809A-G  
NHTSA #19V-138  
AVISO REVISADO

## Tema: Módulos ABS del chasis para autobuses escolares FCCC

**Modelos afectados: Chasis para autobuses escolares específicos Freightliner Custom Chassis B2 (Thomas Built Buses Saf-T-Liner C2) fabricados del martes, 11 de septiembre de 2018 al viernes, 14 de diciembre de 2018, sin módulo ABS.**

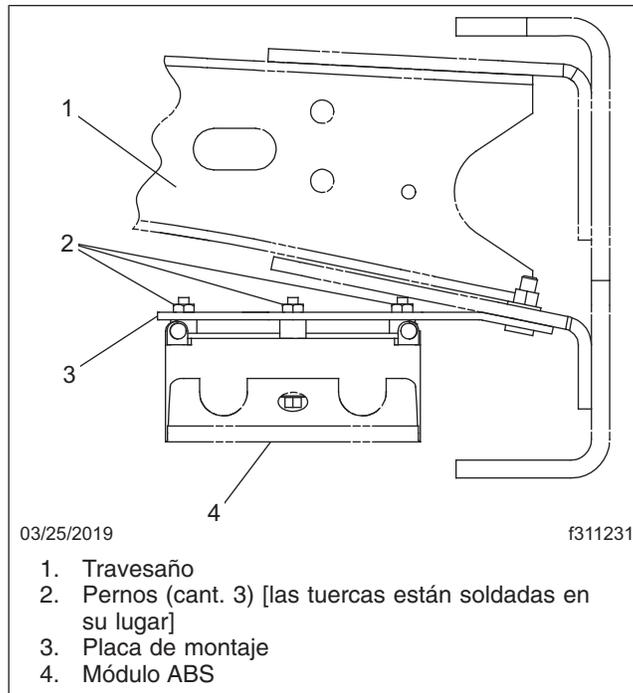
**Fig. 1, Instalación del módulo ABS**

En algunos autobuses, puede ser que los módulos ABS no hayan sido instalados como lo requiere el FMVSS 121 S5.1.6. El operador puede no estar al tanto de la ausencia de la función ABS. La operación sin saberlo del vehículo sin la función ABS puede aumentar el riesgo de un choque.

1. Usando los pernos, instale el módulo ABS en la placa de montaje. Vea la [Figura 1](#). Apriete los pernos a mano; las tuercas están soldadas en su lugar.

2. Instale los conectores del arnés en el módulo ABS. Asegúrese de que los conectores estén bien colocados.

3. Apriete las tuercas de 1/4-20 a un par de 5 lbf-ft (7 N·m).
