Agosto de 2019
FL814A-C
NHTSA #19V-371

Tema: Pasadores de horquilla del pedal del freno de chasis FCCC MT

Modelos afectados: Furgonetas específicas Freightliner Custom Chassis MT45 y MT55, fabricadas del 12 de enero de 2011 al 3 de enero de 2019

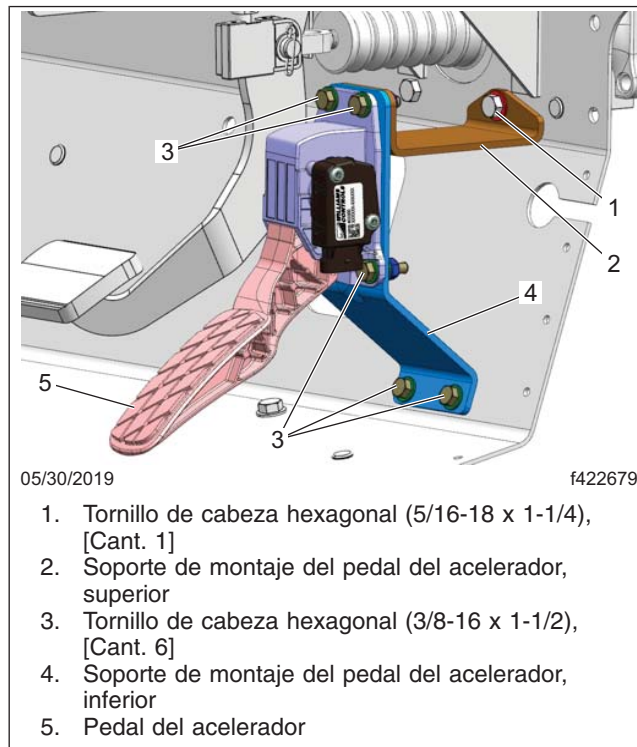
Fig. 1, Conjunto del pedal del acelerador

La separación entre el sujetador del pasador de horquilla del pedal del freno y los accesorios de montaje del pedal del acelerador no cumple con los requisitos mínimos de separación. Esto podría provocar el desprendimiento del sujetador del pasador de horquilla del pedal de freno. A medida que el pasador de horquilla se va desprendiendo, al principio se perderán las luces de freno y, con el tiempo, el pedal de freno puede desprenderse. Tanto la pérdida de las luces de freno como un pedal de freno suelto aumentan el riesgo de un accidente.

5. Desconecte el conector eléctrico.
6. Deseche el conjunto del pedal del acelerador.
7. Conecte el conector eléctrico.
8. Instale el conjunto del pedal del acelerador con elementos de fijación nuevos, como se muestra en la [Figura 1](#).

- 8.1 Apriete la tuerca que une el soporte de montaje del acelerador superior al cortafuegos de 19 a 24 lbf·ft (26 a 33 N·m).
- 8.2 Apriete las seis tuercas que sujetan el soporte de montaje del acelerador inferior de 84 a 120 lbf·in (949 a 1356 N·cm).
9. Para FL814A o FL814C, limpie un espacio en la etiqueta base (Formulario WAR259). Anote el número del llamado a reparación, FL814, en una etiqueta de terminación (Formulario WAR260) y adjúntelo a la etiqueta base para indicar que esta campaña ha sido completada.
10. Para FL814B, vaya a *Reorientación del pasador de horquilla del pedal de freno*.
