Septembre 2019
FL820A
NHTSA n° 19V-548
Transport Canada n° 2019-364

Objet : Dégagement du conduit d'air du frein de suspension

Modèles concernés : Certains véhicules Cascadia 2019-2020 construits entre le 13 juin 2018 et le 15 juillet 2019, équipés de certains systèmes de suspension à conduits d'air légers Extra Duty 40K et de certaines configurations d'espace pour l'essieu de 51 pouces (129,5 cm).

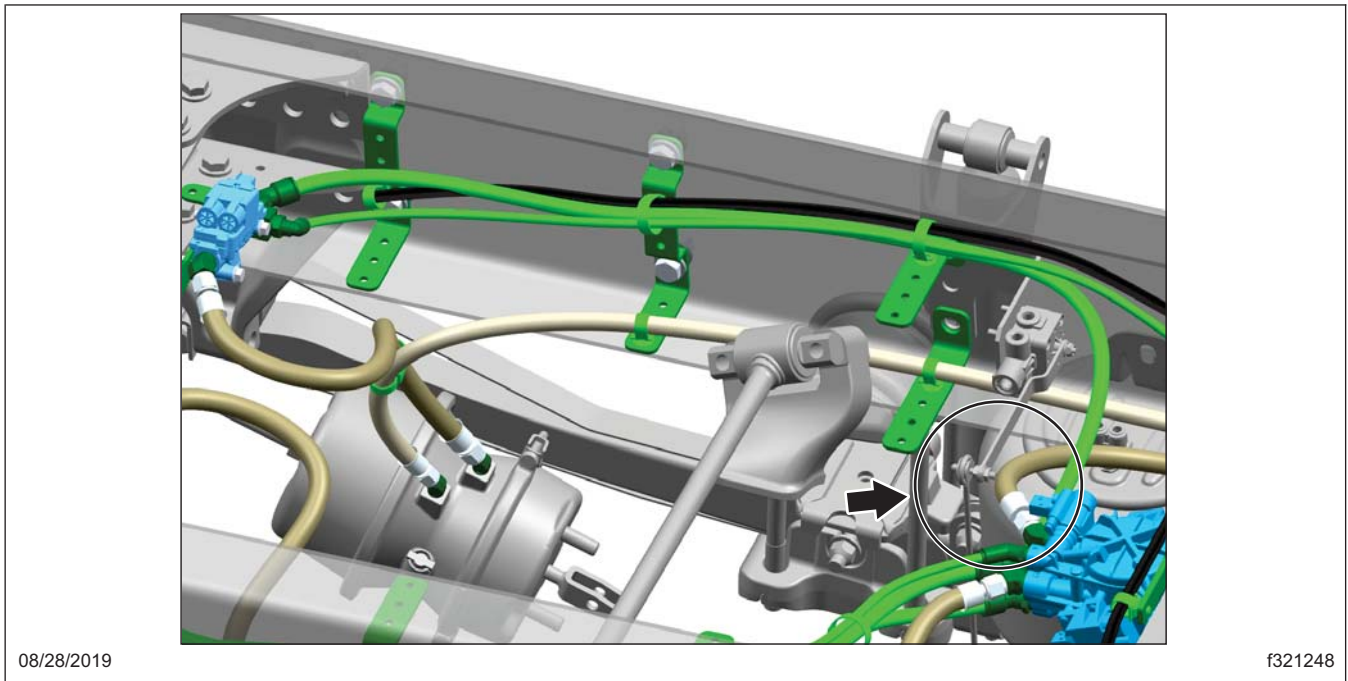
Fig. 5, Inspection du conduit d'air du frein

Sur certains véhicules, le dégagement entre les conduits d'air de la timonerie de soupape de commande de hauteur peut ne pas être adéquat et peut provoquer un contact et un frottement du conduit d'air du frein. Le frottement du conduit d'air du frein peut entraîner une fuite du conduit d'air potentiellement indétectable lors de l'inspection avant le départ et pourrait endommager sérieusement le conduit d'air et réduire l'efficacité de freinage, ce qui augmenterait le risque de collision.

19. Serrez les boulons hexagonaux de l'amortisseur à un couple de 174 N·m (128 lbf·pi).
20. Inspectez les conduits d'air du frein juste derrière la timonerie de soupape de commande de hauteur. Si vous décelez toute indication que la timonerie a frotté ou utilisé les conduits d'air du frein, remplacez les conduits d'air. Reportez-vous à la [figure 5](#).

REMARQUE : On prévoit que moins de 10 pour cent des véhicules exigeront un remplacement.
