Septiembre de 2019
FL820A
NHTSA #19V-548
Transport Canada #2019-364

Tema: Separación de la línea de freno de la suspensión Airliner

Modelos afectados: Modelos específicos de vehículos Cascadia años 2019-2020 fabricados entre el 13 de junio de 2018 y el 15 de julio de 2019, y equipados con una cierta suspensión de 40K de peso ligero para servicio extra y una configuración de holgura de ejes de 51 pulgadas.

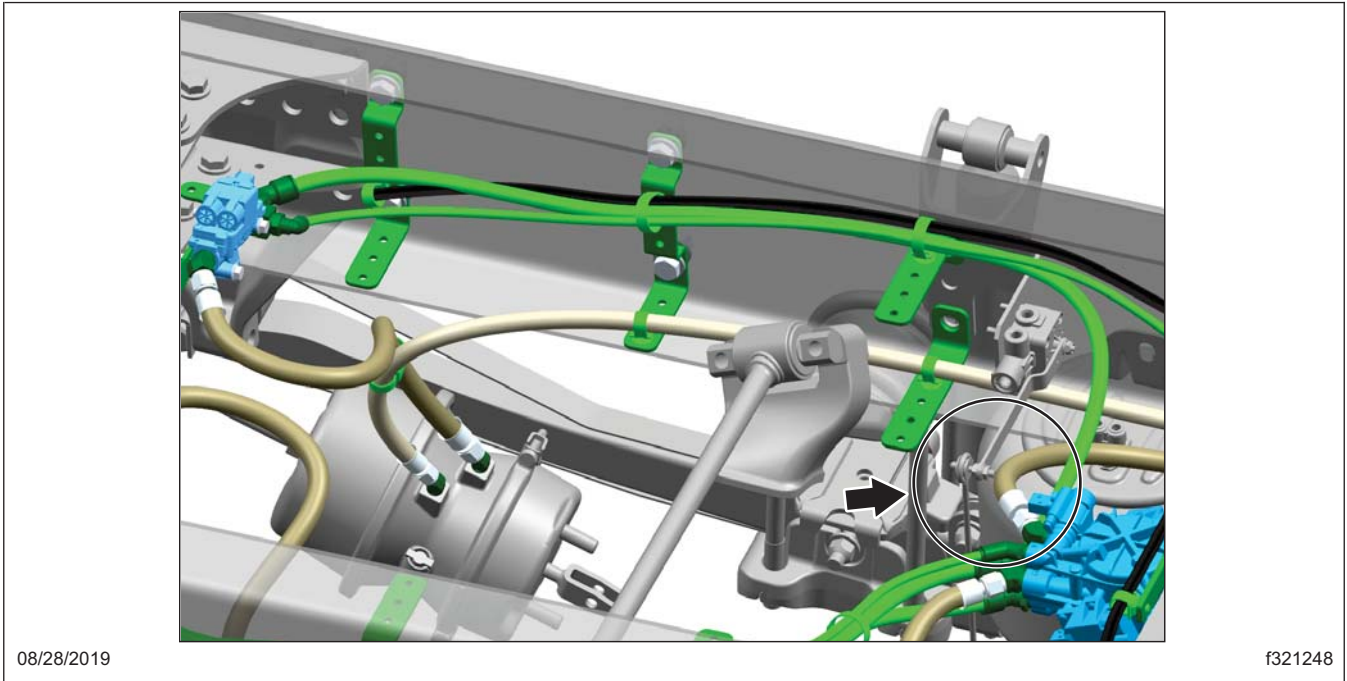
Fig. 5, Inspección de la línea de aire del freno

En algunos vehículos, la separación entre la unión de la válvula de control de altura de la carrocería y las líneas de aire de los frenos puede no ser la adecuada y puede provocar el contacto y el roce de la línea de aire del freno. El roce de la línea de aire del freno puede conducir a una fuga de la línea de aire que puede ser indetectable durante la inspección antes del viaje y podría causar un daño significativo a la línea de aire, lo que podría resultar en una reducción de la efectividad del freno y aumentar el riesgo de un choque del vehículo.

19. Apriete el montaje del amortiguador a un par de 128 lbf-ft (174 N·m).
 20. Inspeccione las líneas de aire del freno justo detrás de la unión de la válvula de control de altura. Si hay algún indicio de que la unión ha rozado/desgastado los conductos de aire del freno, reemplace las líneas de aire. Vea la **Figura 5**.
