Noviembre de 2019
FL828A
NHTSA #19V-686
Transport Canada #2019-483

Tema: Pernos del convertidor de par del chasis del autobús escolar FCCC

Modelos afectados: Ciertos chasis de autobús escolar FCCC B2 (Thomas Built Buses Saf-T-Liner C2) modelo del año 2017-2020 fabricados desde el 29 de junio de 2016 hasta el 4 de abril de 2019 y equipados con un motor DD5 y una transmisión Allison.

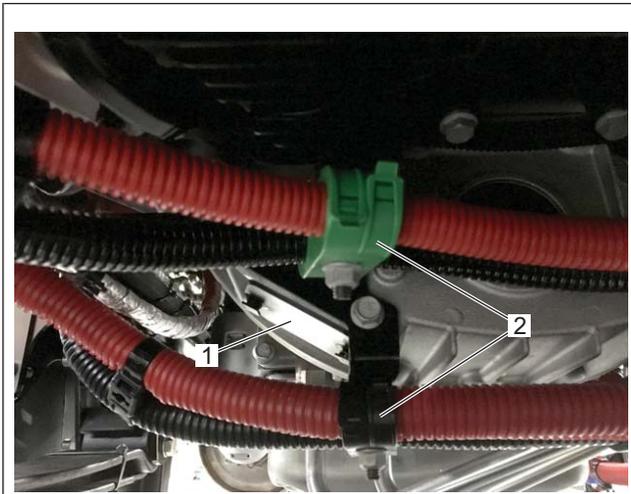
Fig. 1, Retirando las abrazaderas del cable de la batería

Para mayor claridad, sólo se muestran dos de las cuatro abrazaderas del cable de la batería.

1. Cubierta de acceso
2. Abrazaderas del cable de la batería

5. Retire las cuatro abrazaderas del cable de la batería en la parte inferior de la carcasa del volante para acceder a las cubiertas de los pernos del volante y del convertidor de par. Vea la [Figura 1](#). Ponga las abrazaderas del cable de la batería a un lado.

14. Continúe rotando el motor con la herramienta de bloqueo y compruebe que cada perno del convertidor de par no esté con rosca cruzada hasta que el motor vuelva a girar hasta la marca hecha anteriormente en el anillo adaptador.
15. Retire la herramienta de bloqueo.
16. Instale ambas cubiertas de acceso.
17. Instale las cuatro abrazaderas del cable de la batería que se quitaron anteriormente. Vea la [Figura 1](#).

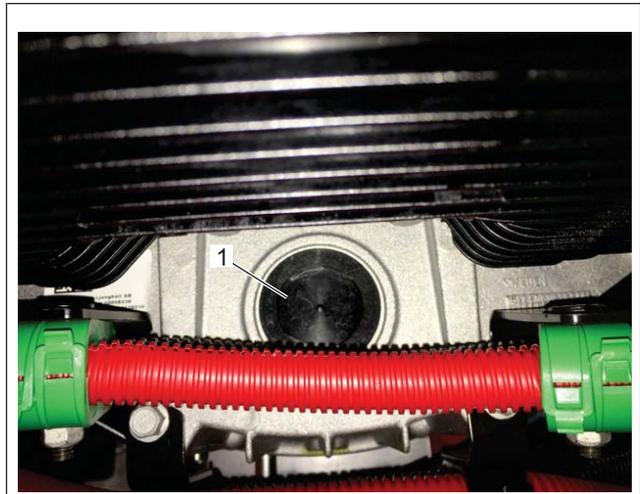
Fig. 2, Cubierta de acceso

1. Cubierta de acceso

6. Aleje los cables de la batería de las cubiertas de acceso.
7. Retire las cubiertas de acceso. Vea la [Figura 1](#) y la [Figura 2](#).
8. Instale la herramienta de bloqueo del motor (Herramienta Detroit Diesel DDE W904589046300) para girar el motor. Vea la [Figura 3](#) para ver un ejemplo de la herramienta de bloqueo del motor.
