Noviembre de 2019
FL835A
NHTSA #19V-769
Transport Canada #2019-539

Tema: Pernos retenedores de dirección Western Star 4700

**Modelos afectados: Vehículos específicos modelo del año 2020
Western Star 4700 fabricados desde el 7 de enero de 2019,
hasta el viernes, 04 de octubre de 2019 en la planta de fabri-
cación de camiones de Cleveland.**

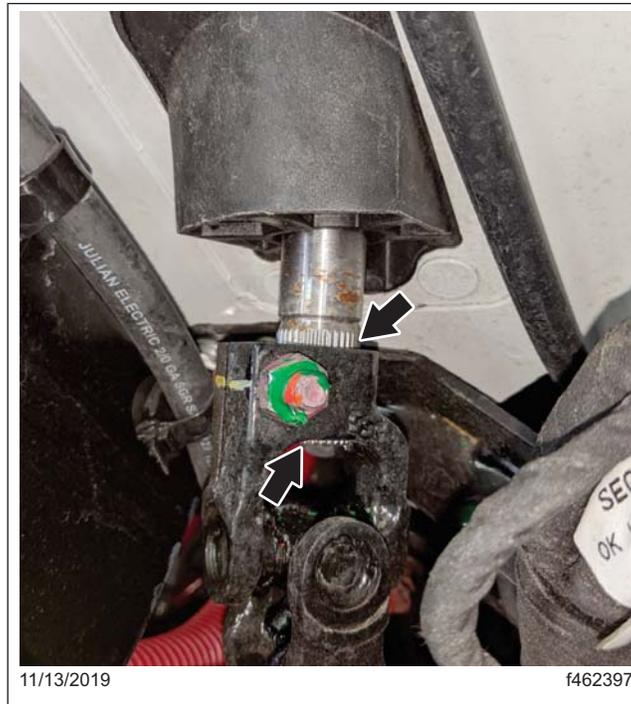
Fig. 1, Estrías para el eje de transmisión

1. Corrobore la etiqueta base (Formulario WAR259) para verificar que se haya fijado la etiqueta de terminación de la FL835 (Formulario WAR260) para indicar que se realizó el trabajo. La etiqueta base se sitúa, por lo general, en la puerta del pasajero, a 12 pulgadas (30 cm) debajo de la cerradura de la puerta. Si hay una etiqueta adhesiva de terminación, no es necesario el trabajo. Si no hay una etiqueta de terminación, continúe con el siguiente paso.
2. Aparque el vehículo en una superficie nivelada, apague el motor, aplique los frenos de mano, y bloquee las ruedas.
3. Abra el capó y localice la conexión del eje de dirección en yugo cerca del muro de fuego. Vea la **MOD 538**.
4. Inspeccione la conexión donde el yugo del eje de dirección se conecta con el extremo estriado del eje de dirección como se muestra en **Figura 1**.

Si las estrías están correctamente insertadas y son visibles a ambos lados de la conexión, tal como lo indican las flechas, **No se necesita ningún** repuesto. Vaya al paso 6.

Si las estrías no están expuestas en ambos lados de la conexión, retire el perno y la tuerca y deséchelos. Continúe al paso 5.

5. Posicione la conexión del yugo del eje para alinear el agujero del perno con la ranura en el extremo estriado, e instale un nuevo perno retenedor y tuerca.
6. Utilice una llave dinamométrica calibrada y una llave de respaldo en la cabeza del perno. Ajuste la llave dinamométrica a 30 lbf·ft (41 N·m) y apriete desde el lado de la tuerca.
7. Aplique sellador de torque a las roscas expuestas del perno prisionero y la tuerca.
8. Retire el panel inferior del tablero. Vea la [Figura 2](#), y la referencia al *Manual de taller del Western Star* sección **60.06.100** para las instrucciones de retirada.

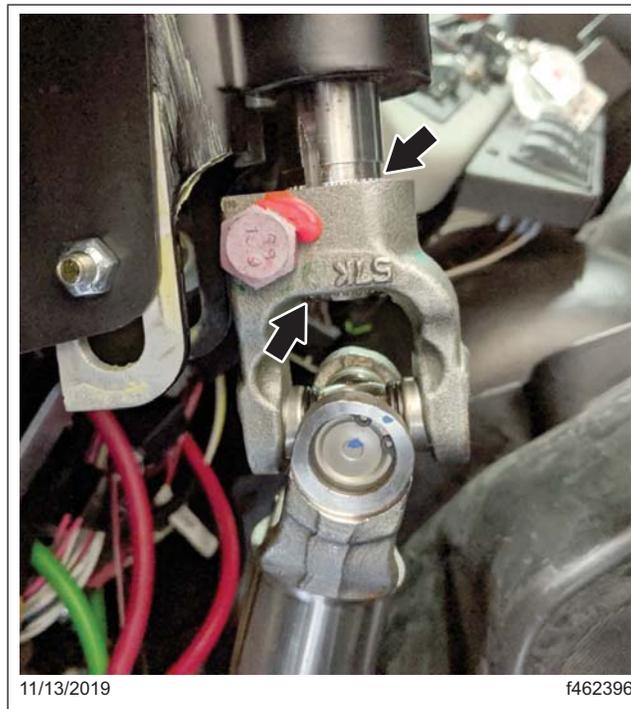
Fig. 4, Estrías de la barra de dirección

10. Inspeccione la conexión donde el yugo del eje de dirección se conecta al extremo estriado de la columna de dirección como se muestra en la **Figura 4**.

Si las estrías están correctamente insertadas y son visibles a ambos lados de la conexión, tal como lo indican las flechas, **No se necesita ningún** repuesto. Vaya al paso 12.

Si las estrías no están expuestas en ambos lados de la conexión, retire el perno y la tuerca y deséchelos. Continúe al paso 11.

11. Posicione la conexión del yugo del eje para alinear el agujero del perno con la ranura en el extremo estriado, e instale un nuevo perno retenedor y tuerca.
12. Utilice una llave dinamométrica calibrada y una llave de respaldo en la cabeza del perno. Ajuste la llave dinamométrica a 30 lbf·ft (41 N·m) y apriete desde el lado de la tuerca.
13. Aplique sellador de torque a las roscas expuestas del perno prisionero y la tuerca.
14. Vuelva a instalar la cubierta de la columna de dirección.
15. Vuelva a instalar el panel inferior del tablero
16. Limpie un espacio en la etiqueta base (Formulario WAR259), escriba el número del llamado a reparación FL835 en una etiqueta de terminación roja (Formulario WAR260), y adjúntela a la etiqueta de base para indicar que se realizó el trabajo.
