Novembre 2019  
FL835A  
NHTSA n° 19V-769  
Transport Canada n° 2019-539

## **Objet : Boulons de pincement de la direction Western Star 4700**

**Modèles concernés : certains véhicules Western Star modèles  
4700 année-modèle 2020 construits entre le 7 janvier 2019 et le  
4 octobre 2019 à l'usine de montage de camions de Cleveland.**

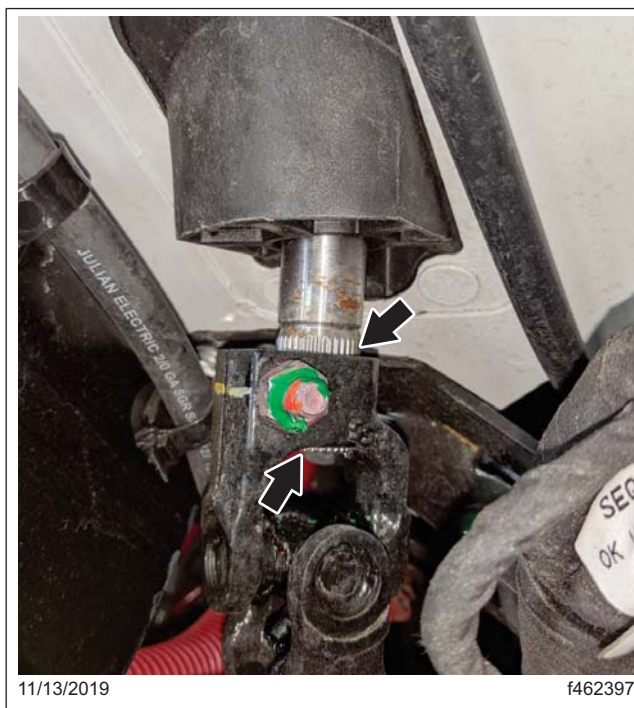
**Fig. 1, Cannelures du faux arbre**

1. Vérifiez si l'étiquette de base (Formulaire WAR259) comporte un autocollant de parachèvement pour FL835 (Formulaire WAR260), ce qui indiquerait que le travail a été terminé. L'étiquette de base se trouve généralement sur la portière côté passager, à environ 30 cm (12 pouces) en dessous du loquet de la portière. Si un autocollant de parachèvement est présent, aucun travail n'est requis. Si aucun autocollant de parachèvement n'est présent, passez à l'étape suivante.
2. Stationner le véhicule sur une surface de niveau, couper le moteur, engager les freins de stationnement et placer des cales sous les pneus.
3. Ouvrez le capot et localisez le raccordement de l'arbre de direction à fourche près de la paroi coupe-feu. Reportez-vous à la **MOD 538**.
4. Inspectez le raccordement de l'arbre de direction à fourche à l'extrémité cannelée du faux arbre, comme illustré à la **figure 1**.

Si les cannelures sont correctement insérées et visibles des deux côtés du raccordement, comme indiqué par les flèches, **AUCUNE pièce de remplacement** n'est nécessaire. Passez à l'étape 6.

Si les cannelures ne sont pas visibles sur les deux côtés du raccordement, retirez l'écrou et le boulon, puis mettez-les au rebut. Passez à l'étape 5.

5. Placez le raccordement de l'arbre de direction à fourche de manière à aligner le trou de boulon avec l'extrémité cannelée, puis installez un boulon de bridage et un écrou neufs.
6. Utilisez une clé dynamométrique calibrée et une clé à molette sur la tête du boulon. Régler la clé dynamométrique à 41 N·m (30 lbf·pi), puis serrez du côté de l'écrou.
7. Appliquez de la pâte de joint Torque Seal sur les filets exposés des boulons de bridage et de l'écrou.
8. Retirez le panneau inférieur du tableau de bord. Reportez-vous à la **figure 2**, puis reportez-vous à la section 60.06.100 du manuel d'atelier des camions Western Star (en anglais) pour connaître les instructions d'installation.

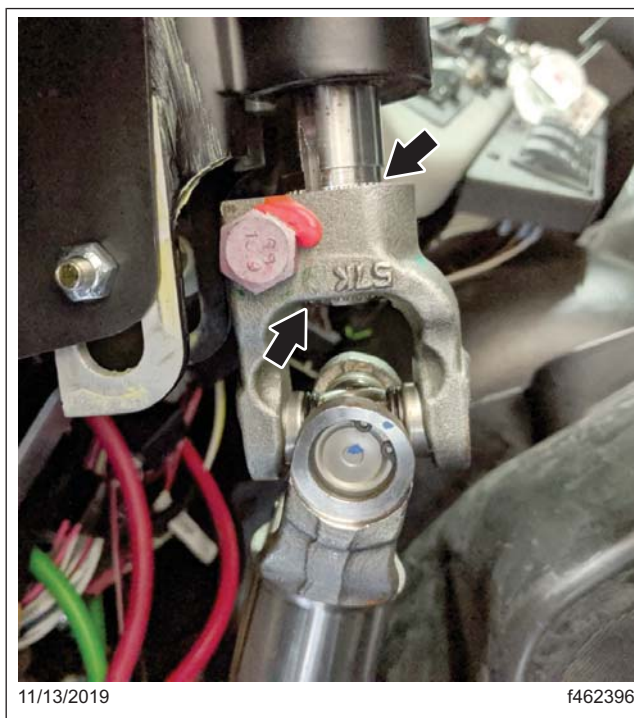
**Fig. 4, Cannelures de l'arbre de direction**

10. Inspectez l'endroit où la fourche du faux arbre se raccorde à l'extrémité cannelée de l'arbre de direction, comme illustré à la **figure 4**.

Si les cannelures sont correctement insérées et visibles des deux côtés du raccordement, comme indiqué par les flèches, **AUCUNE pièce de remplacement** n'est nécessaire. Passez à l'étape 12.

Si les cannelures ne sont pas visibles sur les deux côtés du raccordement, retirez l'écrou et le boulon, puis mettez-les au rebut. Passez à l'étape 11.

11. Placez le raccordement de l'arbre de direction à fourche de manière à aligner le trou de boulon avec l'extrémité cannelée, puis installez un boulon de bridage et un écrou neufs.
12. Utilisez une clé dynamométrique calibrée et une clé à molette sur la tête du boulon. Régler la clé dynamométrique à 41 N·m (30 lbf·pi), puis serrez du côté de l'écrou.
13. Appliquez de la pâte de joint Torque Seal sur les filets exposés des boulons de bridage et de l'écrou.
14. Remettez le couvercle de la colonne de direction en place.
15. Remettez le panneau inférieur du tableau de bord en place.
16. Nettoyez un emplacement sur l'étiquette de base (formulaire WAR259), écrivez le numéro de rappel FL835 sur un autocollant de parachèvement rouge vierge (formulaire WAR260), puis apposez-le sur l'étiquette de base, pour indiquer que la réparation a été effectuée.
