Octubre 2020
FL858A-C
NHTSA #20V-466
Transport Canada #2020-365

Tema: Espacio libre del arnés del motor del Freightliner Business Class M2

**Modelos afectados: Vehículos específicos modelos 2017-2021
Freightliner Business Class M2 fabricados entre el 18 de febrero
de 2016 y el 31 de julio de 2020, y equipados un motor Detroit
Diesel DD5.**

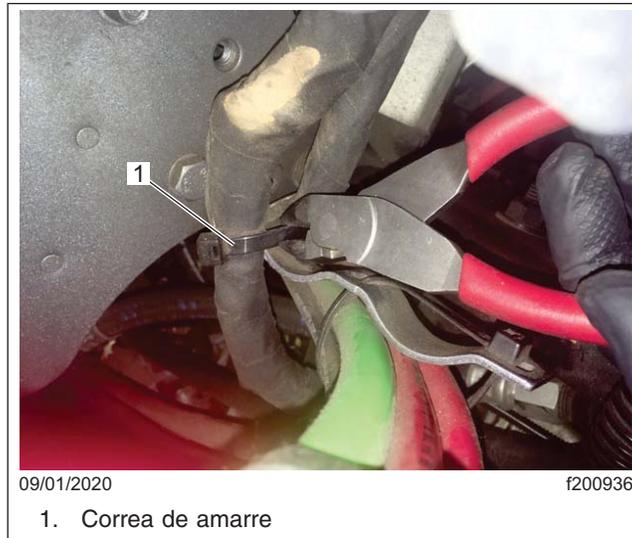
Fig. 1, Extracción de la correa de amarre del arnés

7. Corte las correas de amarre que aseguran el arnés del motor DD5 para acceder al arnés completo y poder inspeccionar los puntos clave de rozamiento. Los puntos clave de rozamiento incluyen el soporte montado en el compresor de aire y la línea de descarga, las líneas de combustible, el tubo de la varilla de medición de la transmisión y el soporte montado en la pared delantera de la cabina en el borde más interno de la pared delantera izquierda. Vea la [Figura 1](#).

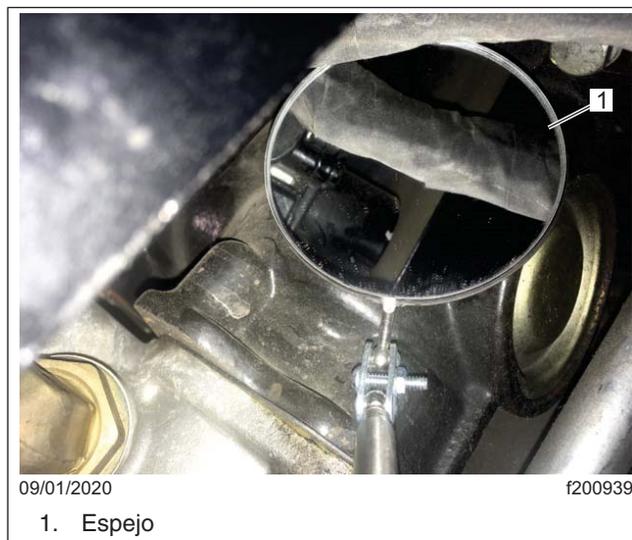
Fig. 2, Inspección con espejo

8. En los puntos clave de rozamiento, inspeccione el arnés del motor para ver si está dañado. Retire el arnés de los soportes, utilizando un espejo según sea necesario. Vea la [Figura 2](#).

NOTA: Se considera que los arneses de cableado están dañados cuando el rozamiento ha desgastado la envoltura de fibra del arnés y el aislamiento del cable, dando como resultado hebras de cable de cobre expuestas.

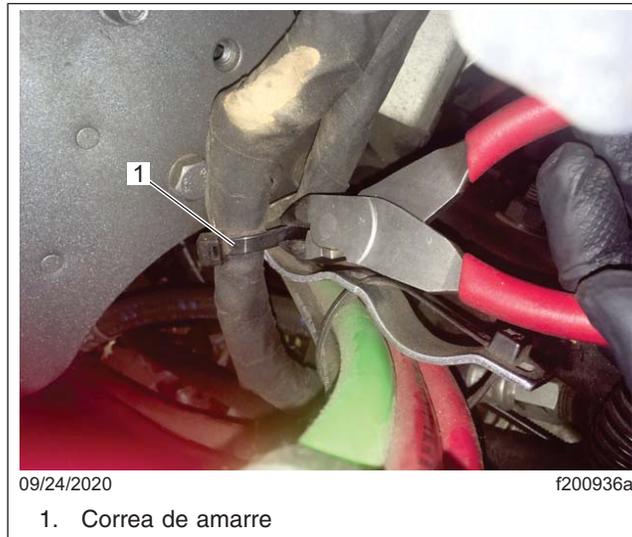
Fig. 15, Extracción de la correa de amarre del arnés

7. Corte las correas de amarre que aseguran el arnés del motor DD5 para acceder al arnés completo y poder inspeccionar los puntos clave de rozamiento. Los puntos clave de rozamiento incluyen el soporte montado en el compresor de aire y la línea de descarga, las líneas de combustible, el tubo de la varilla de medición de la transmisión y el soporte montado en la pared delantera de la cabina en el borde más interno de la pared delantera izquierda. Vea la [Figura 15](#).

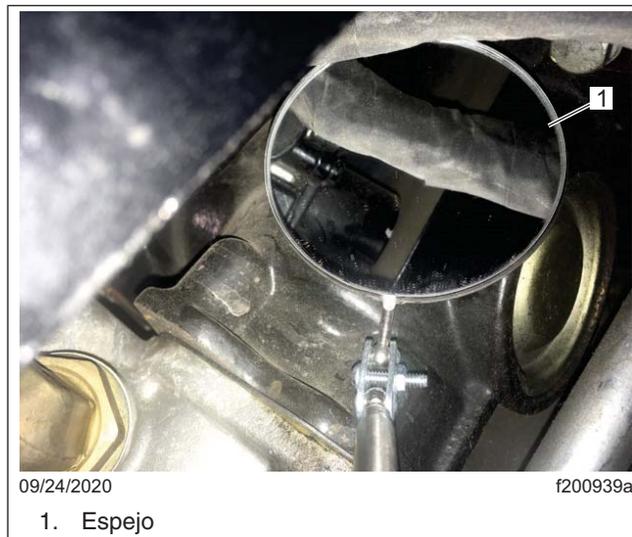
Fig. 16, Inspección con espejo

8. En los puntos clave de rozamiento, inspeccione el arnés del motor para ver si está dañado. Retire el arnés de los soportes, utilizando un espejo según sea necesario. Vea la [Figura 16](#).

NOTA: Se considera que los arneses de cableado están dañados cuando el rozamiento ha desgastado la envoltura de fibra del arnés y el aislamiento del cable, dando como resultado hebras de cobre expuestas.
