Octobre 2020
FL860AB
NHTSA n° 20V-527
Transports Canada n° 2020-408

Objet : Dégagement du faisceau de câblage d'un moteur Freightliner

**Modèles concernés : Certains véhicules Freightliner 108SD,
114SD et Business Class M2 des années modèles 2018 à 2021
construits entre le 24 mai 2017 et le 26 août 2020, équipés d'un
moteur Detroit Diesel DD8.**

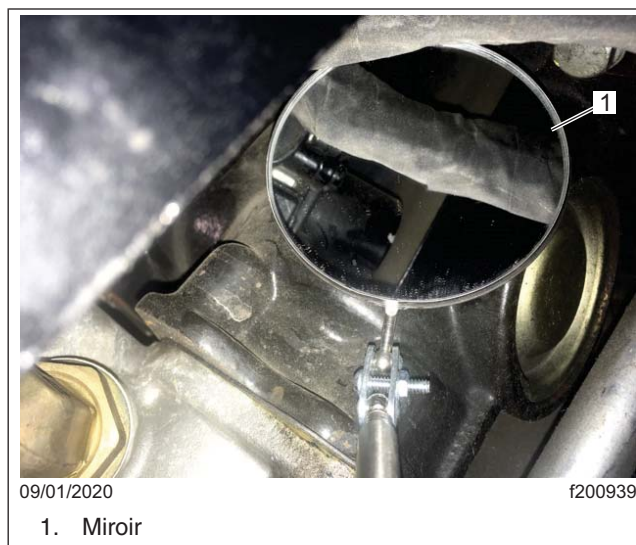
Fig. 3, Inspection avec un miroir

9. Inspectez le faisceau de câblage du moteur aux principaux points de frottement pour vérifier qu'il n'est pas endommagé. Tirez le faisceau de câblage hors des supports, afin d'effectuer une inspection complète, en utilisant un miroir, si nécessaire. Reportez-vous à la [Figure 3](#).

REMARQUE : Un faisceau de câblage est considéré comme endommagé lorsque les frottements ont usé la gaine tressée en fibres du faisceau de câblage et l'isolation des fils, entraînant l'exposition de brins de fil de cuivre.

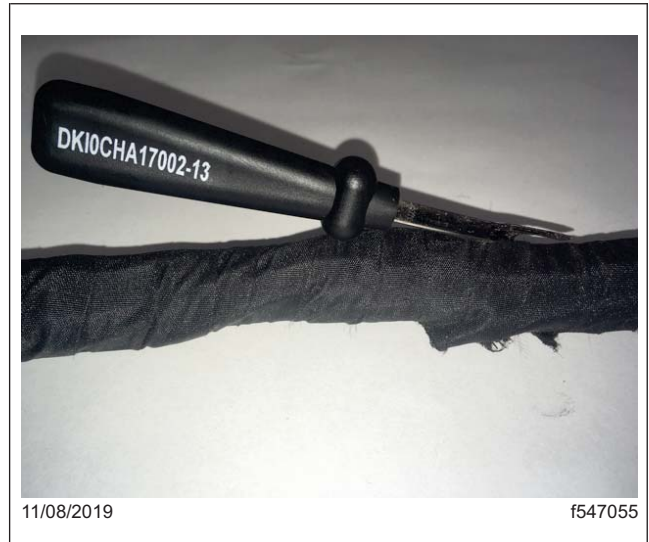
Fig. 5, Découpe de l'enrobage en fibres à l'aide de l'extrémité émoussée du découpeur

- Si cinq fils ou moins (environ 30 % ou moins) du faisceau de câblage sont endommagés, le faisceau peut être réparé.
- Si plus de cinq fils du faisceau sont endommagés, le faisceau de câblage doit être remplacé.

10. Si vous constatez que le faisceau de câblage est endommagé, coupez et dégagez l'enrobage du faisceau dans la zone endommagée pour déterminer l'étendue des dommages. Reportez-vous à la [Figure 5](#).

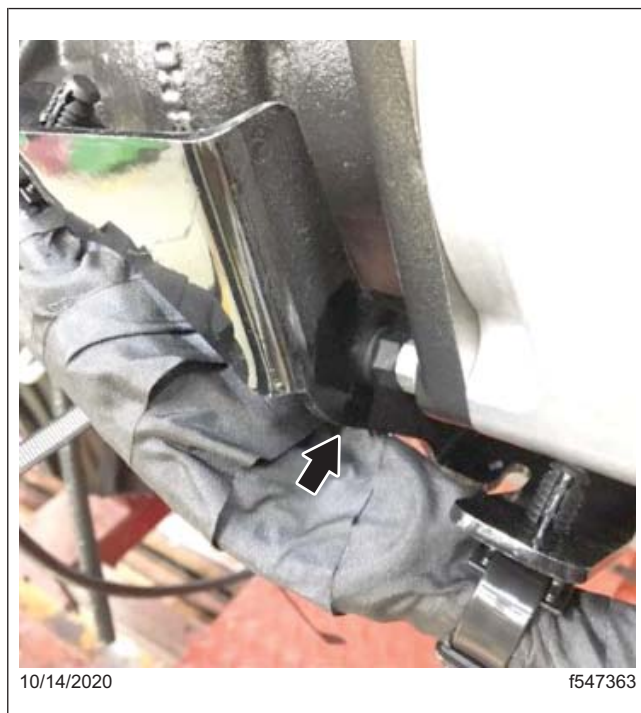
Fig. 13, Support monté sur le compresseur d'air existant montrant la zone de frottements possibles du faisceau de câblage

1. Remplacez le support existant monté sur le compresseur d'air (reportez-vous à la [Figure 13](#)) avec celui fourni dans la trousse (numéro de pièce 66-13326-000). Reportez-vous à la [Figure 14](#).
