Octubre 2020
FL860AB
NHTSA #20V-527
Transport Canada #2020-408

Tema: Espacio libre del arnés del motor Freightliner

**Modelos afectados: Vehículos específicos modelos 2018-2021
Freightliner 108SD, 114SD y Business Class M2 fabricados entre
el 24 de mayo de 2017 y el 26 de agosto de 2020, y equipados
un motor Detroit Diesel DD8.**

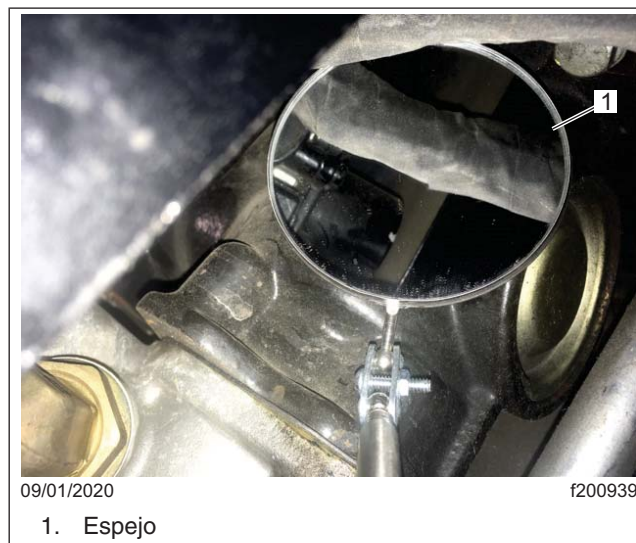
Fig. 3, Inspección con espejo

NOTA: Se considera que los arneses de cableado están dañados cuando el rozamiento ha desgastado la envoltura de fibra y el aislamiento del cable dejando expuestas las hebras de cable de cobre.

- Si es necesario para poder acceder al arnés del motor para su inspección, retire los soportes del tubo de la varilla de medición de la transmisión, los soportes de la línea de combustible y los puntos de fijación con presillas del haz de la línea de aire.
- Inspeccione el arnés del motor en busca de daños en los puntos clave de rozamiento. Retire el arnés de los soportes para poder realizar una inspección completa, utilizando un espejo según sea necesario. Vea la **Figura 3**.

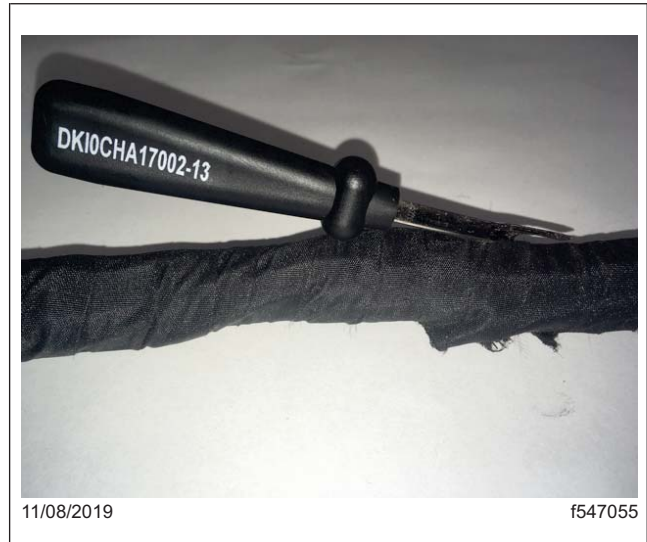
Fig. 5, Corte de la envoltura de fibra con el extremo romo de la herramienta para romper costuras

- Si están dañados cinco o menos cables (aproximadamente el 30% o menos) en el arnés, el arnés se puede reparar.
- Si más de cinco cables del arnés están dañados, se debe reemplazar el arnés.

10. Si encuentra daños en el cableado, corte y desenvuelva la envoltura del arnés en el área dañada para determinar la extensión del daño. Vea la [Figura 5](#).

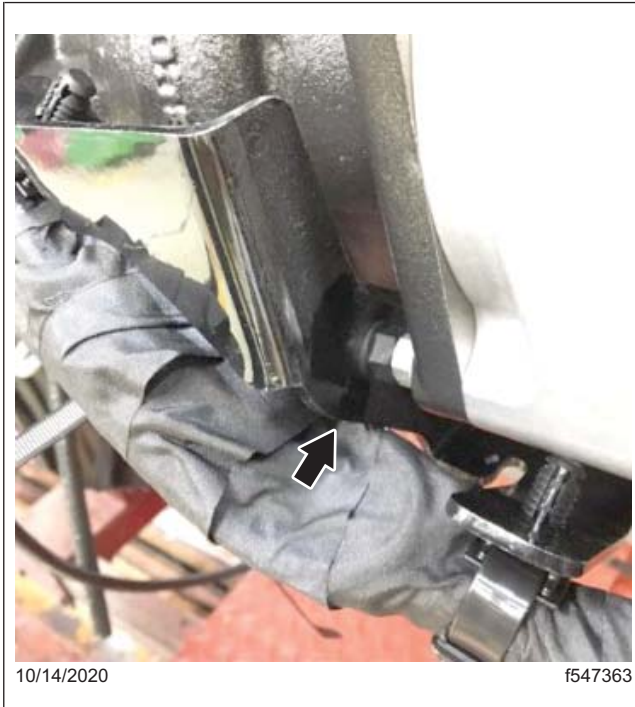
En los vehículos afectados, los arneses del motor DD8 están rozando contra varias ubicaciones: en y alrededor del compresor de aire, los bordes del soporte del arnés del motor y en la bomba de la dirección hidráulica del motor y el riel del bastidor. Este roce da como resultado un cortocircuito en los circuitos. Dependiendo de los cables que estén experimentando el rozamiento, los síntomas pueden incluir: luces del tablero parpadeando, medidores que suben y bajan, y/o se mueven de manera intermitente, la luz de verificación del motor se enciende, pérdida de potencia, problemas de cambio de transmisión y apagado/bloqueo del motor sin poder volverlo a prender.

Fig. 13, Soporte montado en el compresor de aire actual que muestra el área de posible rozamiento del arnés

1. Reemplace el soporte montado en el compresor de aire existente (consulte la [Figura 13](#)) con el suministrado en el kit (número de pieza 66-13326-000). Vea la [Figura 14](#).
