Diciembre de 2020  
FL866A  
NHTSA #20V-660  
Transport Canada #2020-513

## Tema: Anillos de resorte de la tuerca del husillo del eje de dirección

**Modelos afectados: Vehículos modelo específico del año 2020-2021 Freightliner 108SD, 114SD, Business Class M2, Cascadia; y modelo Western Star 4700, 4900 y 5700 fabricados desde el 1 de junio de 2020 hasta el 9 de septiembre de 2020.**

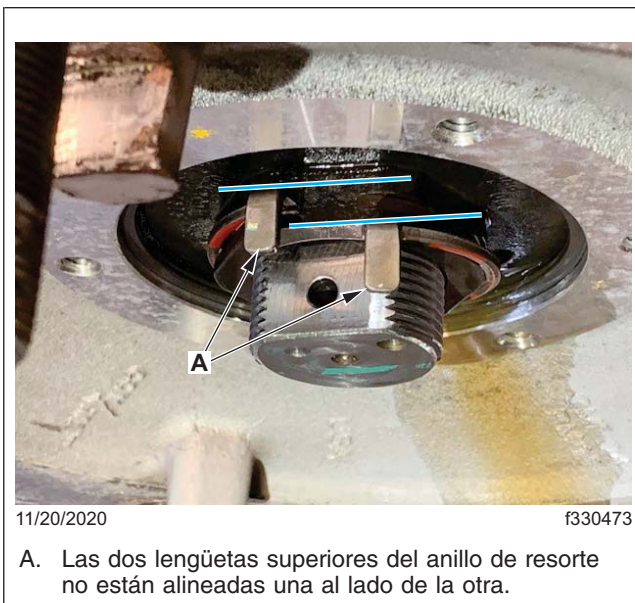
**Fig. 1, Lengüeta superior del anillo de resorte instalada incorrectamente**

7. Confirme que el anillo de resorte esté asentado correctamente en la ranura de la tuerca de husillo. Si el anillo de resorte se ve como en la [Figura 1](#) o [Figura 3](#), ref. A, instale el anillo de resorte correctamente en las ranuras.
8. Confirme que la lengüeta de sujeción esté completamente instalada en el orificio de bloqueo de la tuerca del husillo.

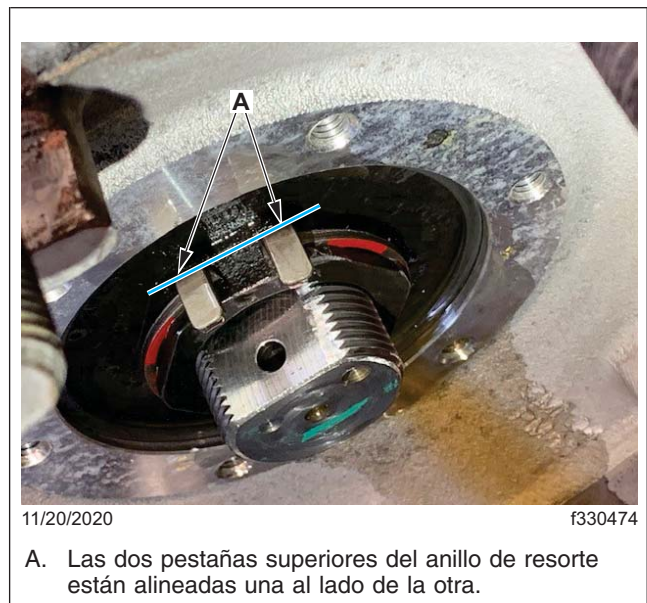
**Fig. 2, Lengüetas superiores del anillo de resorte instaladas correctamente**

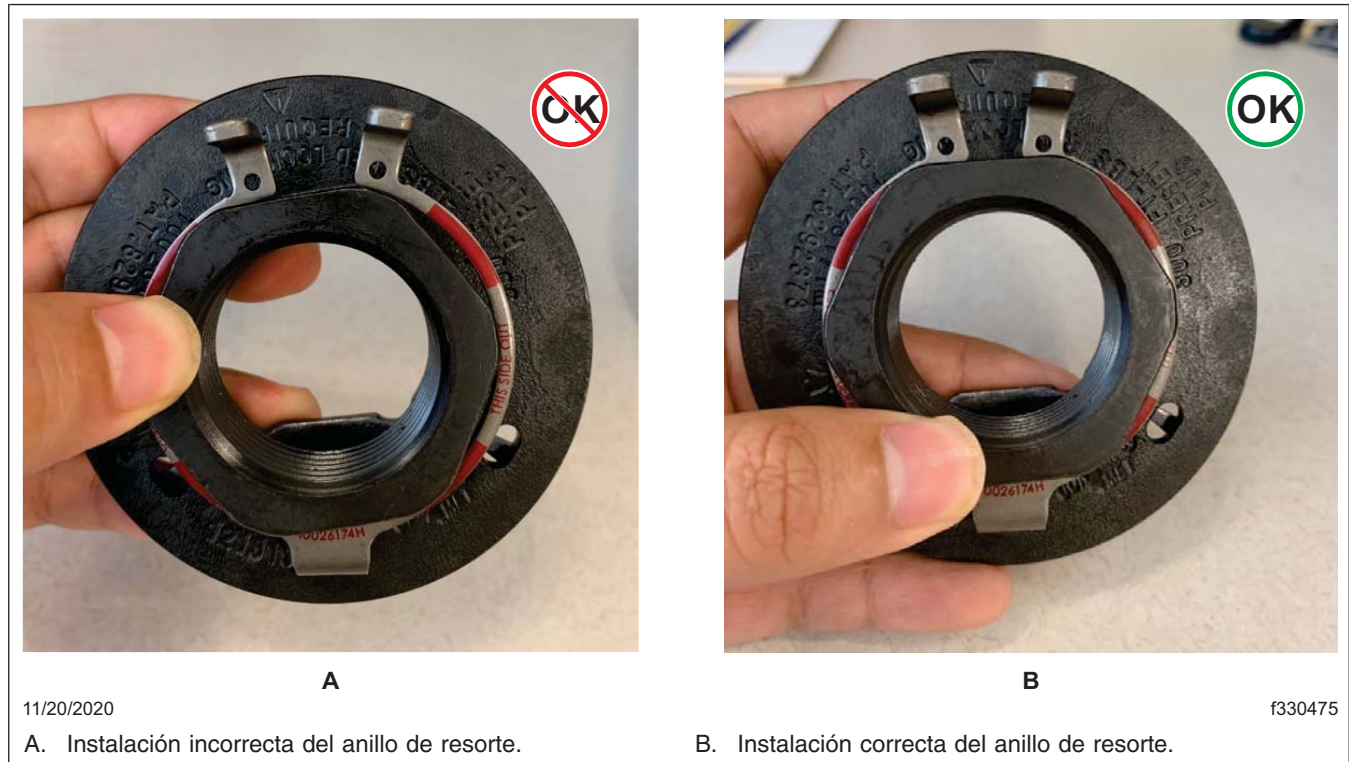
**Fig. 3, Ejemplos de instalación correcta e incorrecta de anillos de resorte**

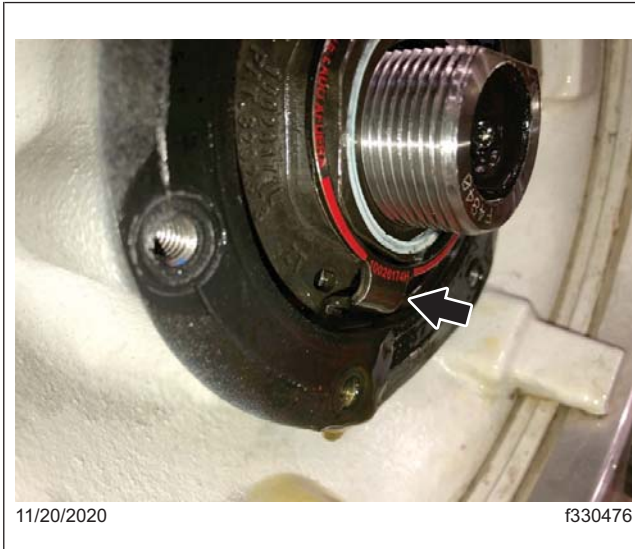
**Fig. 4, La lengüeta inferior del anillo de resorte no está completamente instalada en el orificio de bloqueo de la tuerca de husillo**

9. Retire completamente el anillo de resorte y apriete la tuerca de husillo del cubo 300 lbf·ft (407 N·m). Si la tuerca de husillo del cubo se mueve, retire el cubo y compruebe si hay daños; reemplace el cubo si está dañado. Para obtener instrucciones de reemplazo, consulte el Grupo 33 del manual de taller correspondiente.

Si la tuerca de husillo del cubo no se mueve, instale el anillo de resorte.

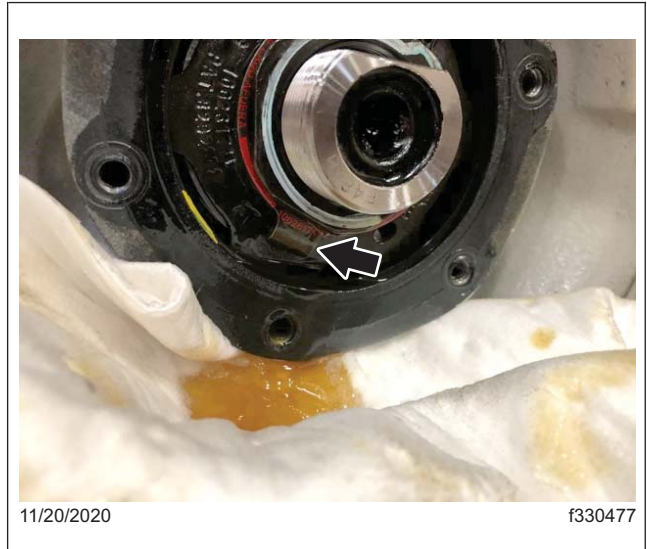
**Fig. 5, La lengüeta inferior del anillo de resorte está completamente instalada en el orificio de bloqueo de la tuerca de husillo**

10. Limpie el área donde se instalará la junta de la tapa del cubo.
11. Instale una nueva junta de tapa de cubo y la tapa de cubo existente. Siguiendo un patrón de estrella, apriete los pernos sin cabeza a un par de 15 lb·ft (20 N·m).
12. Retire el tapón de llenado y llene el cubo con aceite, luego instale el tapón de llenado.
13. Repita los pasos del 3 al 12 en la otra rueda del eje de dirección.
14. Limpie un espacio en la etiqueta base (Formulario WAR259). Escriba el número de campaña, FL866, en una etiqueta de terminación roja sin usar (Formulario WAR260) para indicar que se terminó el trabajo y fíjela a la etiqueta base.
