Avril 2021
FL874A
NHTSA #21V -067
Transports Canada #2021-060

Objet : Ligne de refroidissement d'huile de transmission de M2

**Modèles concernés : Année de modèle spécifique 2014-2019
Freightliner Business Class M2 fabriqués du 17 octobre 2013
au 25 septembre 2018 et équipés d'un radiateur Mahle-Bahr.**

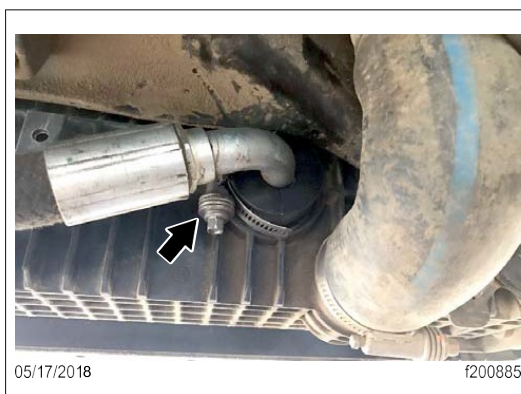
Fig. 1, Kit collier de serrage

3.1 Si un ensemble de collier et de serrage (voir [fig. 1](#)) ou une plaque de support (voir [fig. 2](#)) est installé, aucun autre travail n'est requis. Nettoyer une tache sur l'étiquette de base (formulaire WAR259). Inscrivez le numéro de rappel, FL874, sur une vignette rouge vierge (formulaire WAR260) et joignez-le
