Bridgestone Americas Tire Operations, LLC  
200 4<sup>th</sup> Avenue South  
Nashville, TN USA 37201

NHTSA ID: 22T-002

**LLAMADO A REVISIÓN DE CIERTOS NEUMÁTICOS FIRESTONE TRANSFORCE HT Y  
FIRESTONE TRANSFORCE AT UTILIZADOS EN VEHÍCULOS RAM 2500 2021-2022**

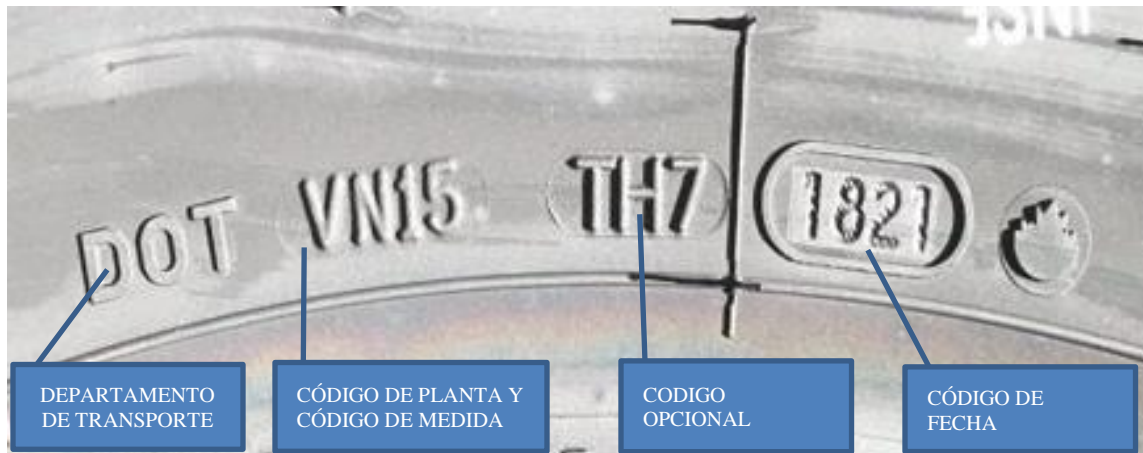
El DOT del neumático se puede encontrar en la pared lateral, justo encima del rin (ver fotos en las páginas 7 y 8). En el siguiente ejemplo, el TIN DOT termina con "1821", lo que indica que el neumático se fabricó en la semana 18 de 2021.

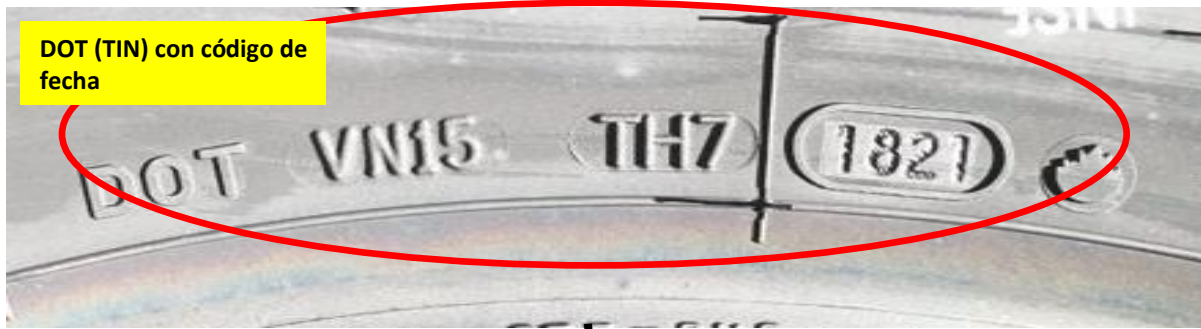
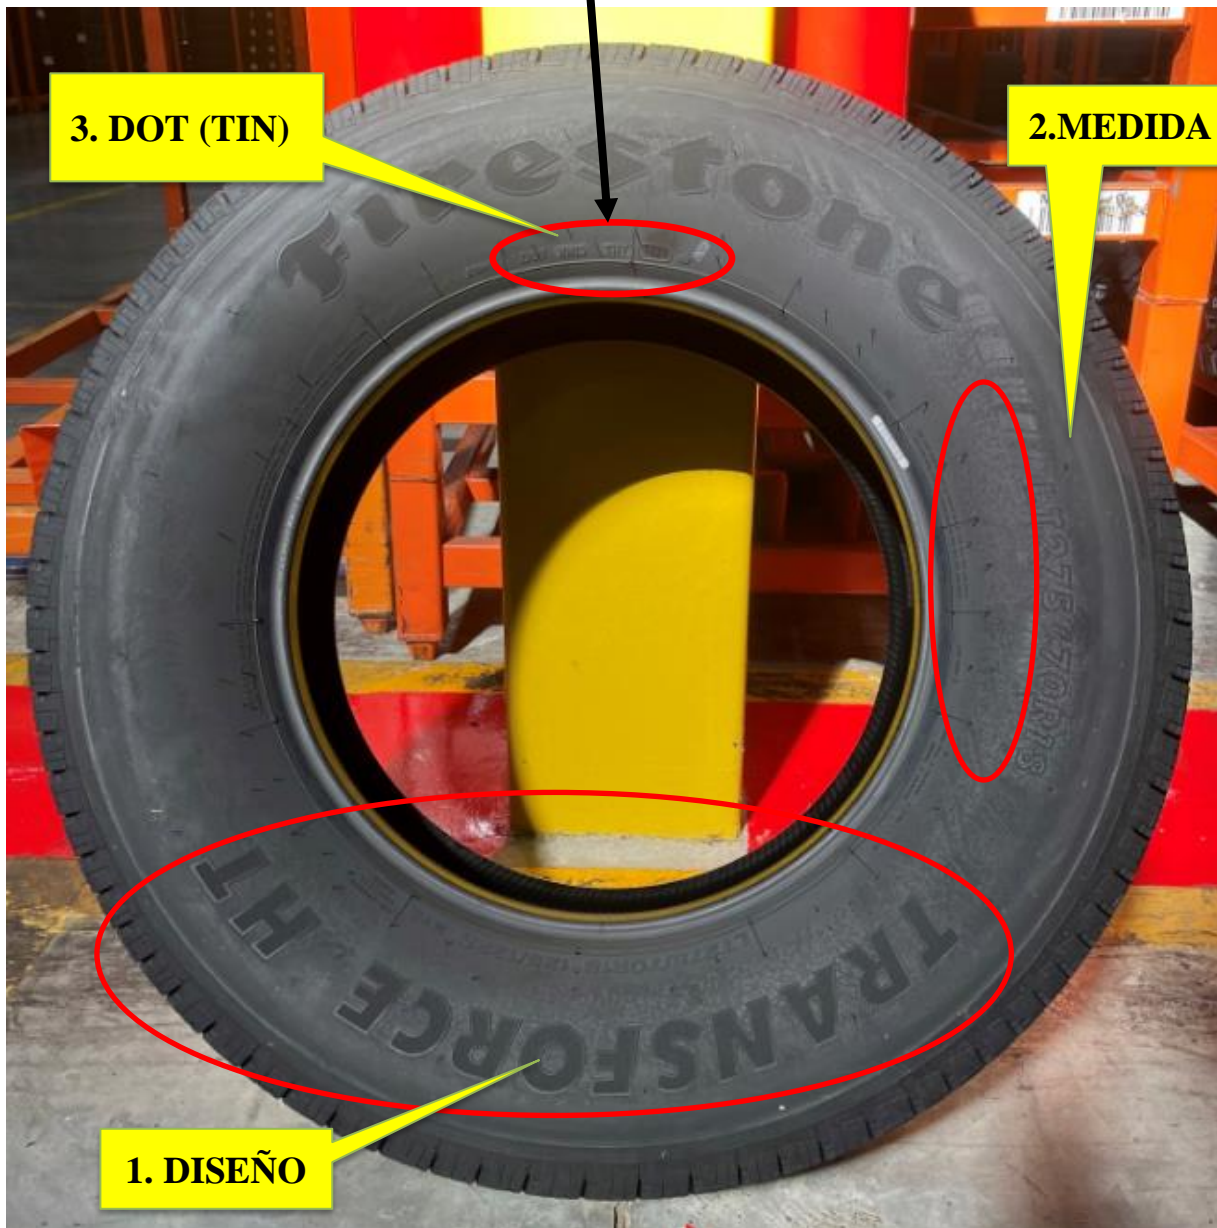
Para Firestone Transforce HT LT275/70R18 (Article #s 250109 and 2250109)  
Para Firestone Transforce AT LT275/70R18 (Article #s 250381 and 2250381)

1. Modelo del neumático
2. Medida
3. Número de identificación DOT afectado

Revise las fotos incluidas a continuación para conocer la ubicación de cada uno de estos indicadores sobre las paredes laterales:
