Octobre 2020
FL860AB
NHTSA n° 20V-527
Transports Canada n° 2020-408

Objet : Dégagement du faisceau de câblage d'un moteur Freightliner

**Modèles concernés : Certains véhicules Freightliner 108SD,
114SD et Business Class M2 des années modèles 2018 à 2021
construits entre le 24 mai 2017 et le 26 août 2020, équipés d'un
moteur Detroit Diesel DD8.**

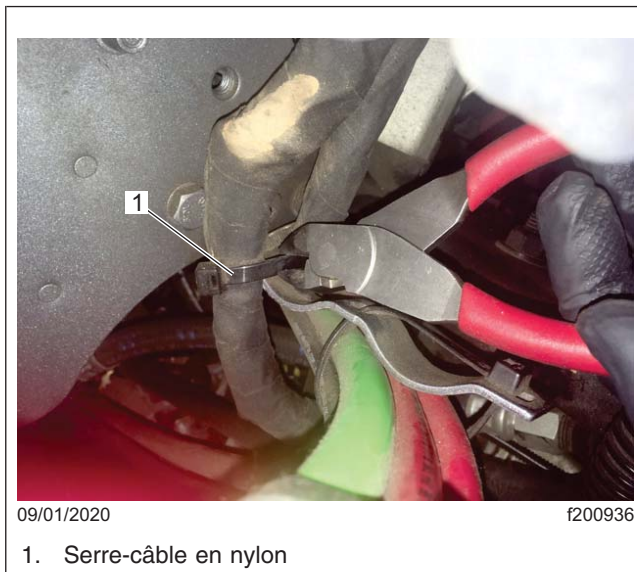
Fig. 1, Retrait d'un serre-câble en nylon du faisceau de câblage

7. Pour accéder à l'ensemble du faisceau de câblage du moteur DD8, afin de permettre l'inspection à tous les points de frottement, couper les serre-câbles en nylon fixant le faisceau de câblage du moteur. Reportez-vous à la [Figure 1](#) et à la [Figure 2](#). Les principaux points de frottement du faisceau de câblage d'un moteur DD8 sont les suivants :

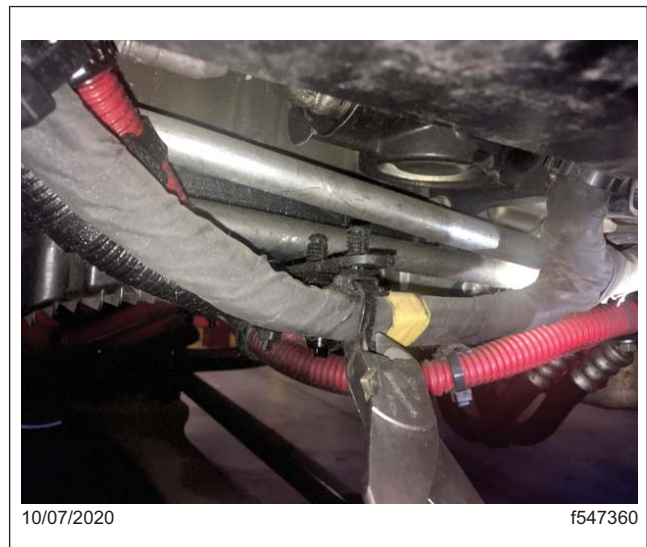
Fig. 2, Retrait d'un serre-câble en nylon du faisceau de câblage
