Septembre 2019  
FL817AB  
NHTSA n° 19V-443  
Transport Canada n° 19-287

## **Objet : Essieux moteurs avant Meritor MX EVO 120**

**Modèles concernés : Certains véhicules Freightliner 108SD  
2019-2020 et certains véhicules M2 Classe affaires construits  
entre le 20 décembre 2018 et le 13 mai 2019, équipés de certains  
essieux avant Meritor MX EVO 120.**

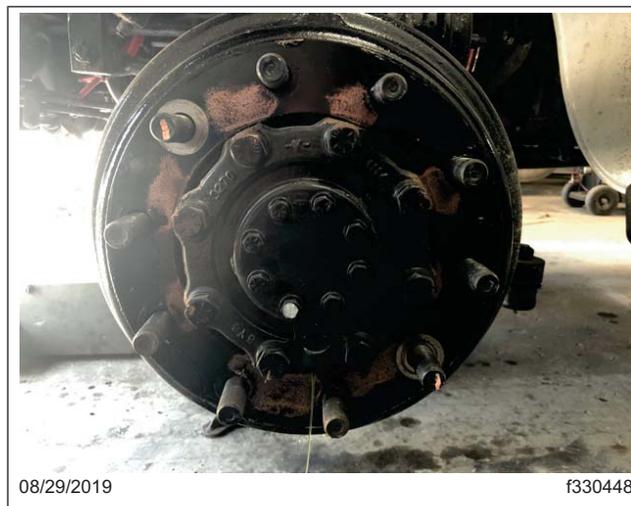
- Retirez le bouchon de vidange/remplissage d'huile. Reportez-vous à la [figure 1](#).

**Fig. 1, Bouchon de vidange/remplissage d'huile retiré**

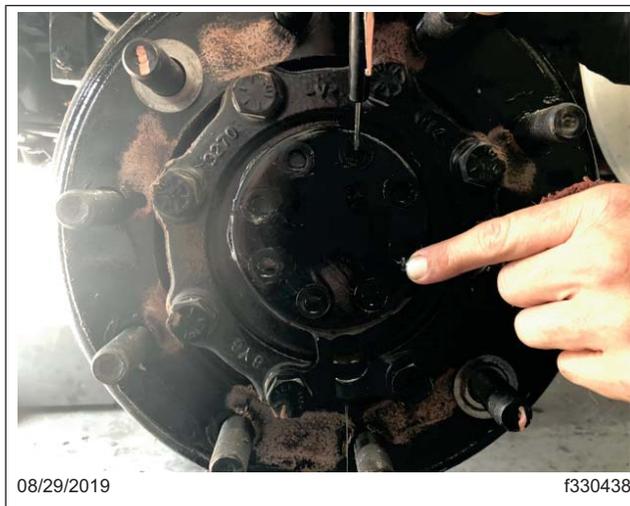
- Enlevez les boulons et la rondelle qui connectent le couvercle du moyeu à la collerette de direction. Reportez-vous à la [figure 2](#).

**Fig. 2, Boulons du couvercle de moyeu retirés**

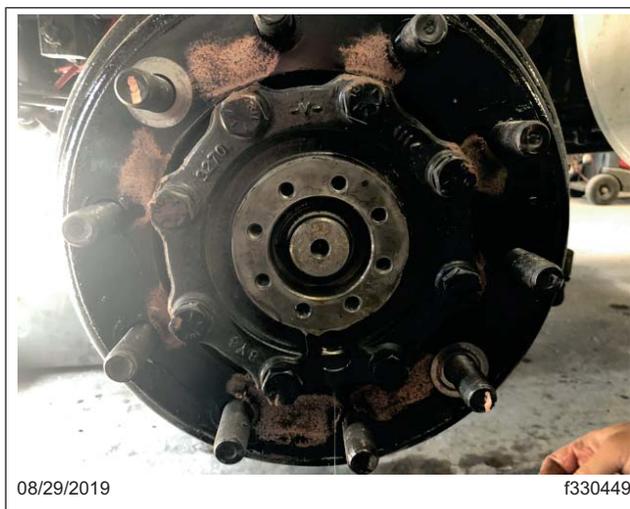
9. Retirez le couvercle du moyeu à l'aide d'un marteau léger en frappant doucement sur l'essieu. Reportez-vous à la [figure 3](#).

**Fig. 3, Couvercle du moyeu retiré**

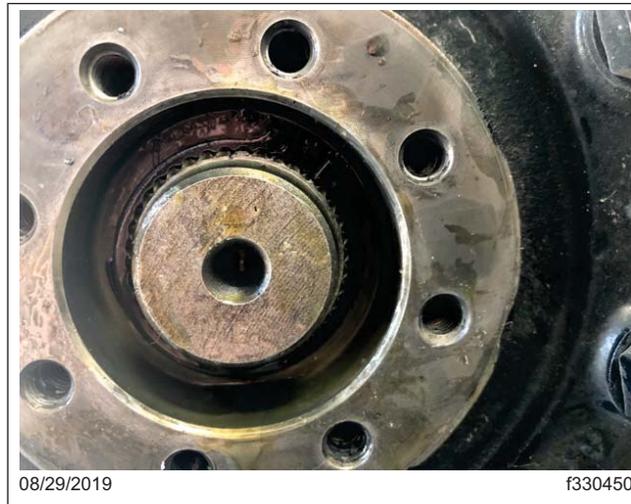
10. Enlevez l'anneau élastique de l'embout de l'arbre d'essieu. Reportez-vous à la [figure 4](#) et à la [figure 5](#).

**Fig. 4, Arbre d'essieu avec anneau élastique**

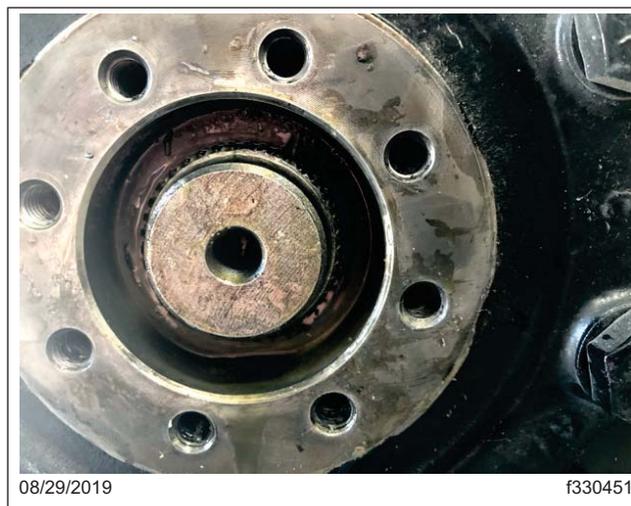
**Fig. 5, Anneau élastique retiré de l'arbre d'essieu**

38. Posez ensuite les autres boulons de collerette.
39. Installez l'anneau élastique sur l'embout de l'arbre d'essieu. Assurez-vous que l'anneau élastique est placé dans la rainure au bout de l'arbre d'essieu.

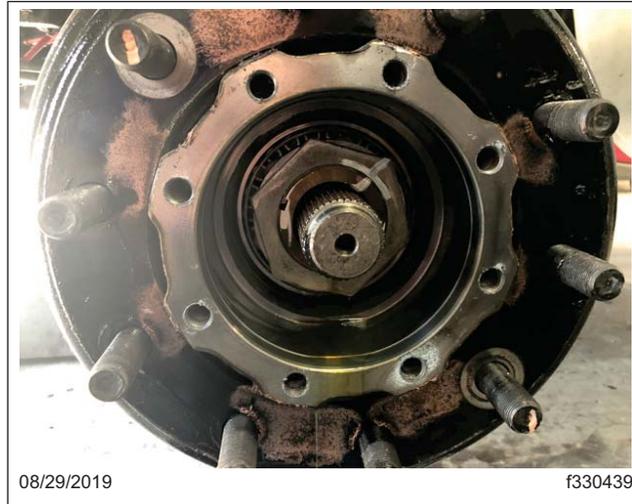
12. Enlevez la colerette de direction du moyeu. Au besoin, utilisez un extracteur pour retirer la colerette de direction. Reportez-vous à la [figure 8](#).

**Fig. 8, Collette de direction du moyeu retirée**

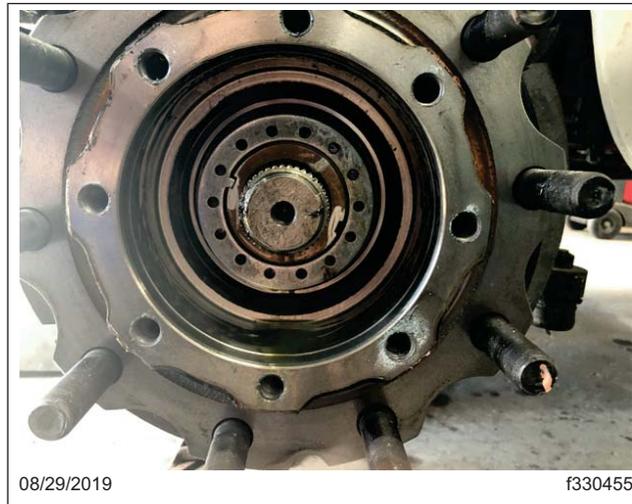
14. Enlevez l'écrou de fusée extérieur. Reportez-vous à la [figure 10](#).

**Fig. 10, Écrou de fusée extérieur enlevé**

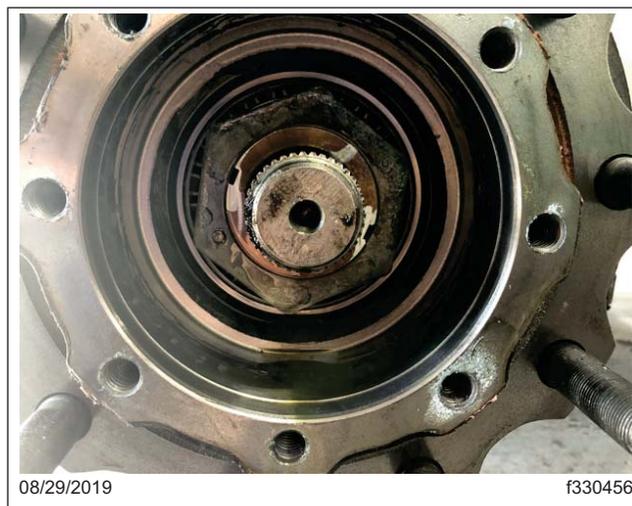
15. Retirez l'anneau de blocage. Reportez-vous à la [figure 11](#).

**Fig. 11, Anneau de blocage retiré**

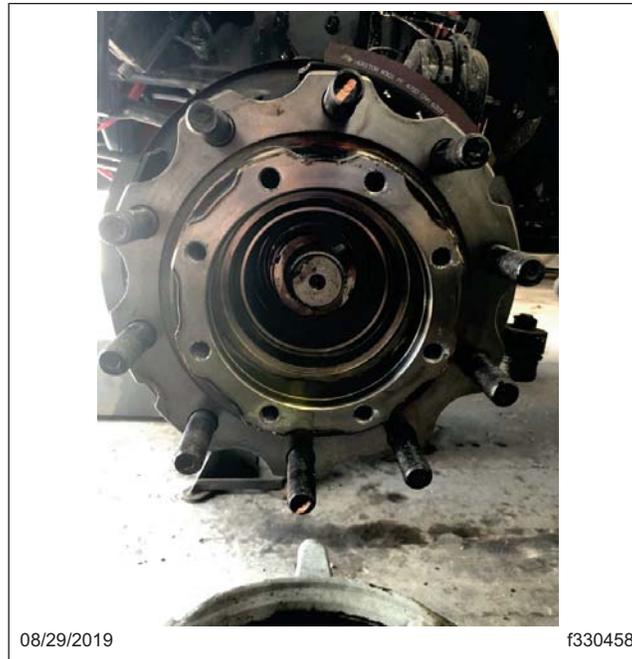
17. Enlevez le coussinet extérieur. Reportez-vous à la [figure 13](#).

**Fig. 13, Coussinet extérieur retiré**

- Faites attention à ne pas laisser le roulement de roue tomber de la fusée de l'essieu. Laisser tomber un roulement pourrait déformer la cage ou endommager les rouleaux, ce qui ruinerait le roulement. Faites preuve de prudence en travaillant avec des moyeux. Afin d'éviter d'endommager la roue dentée, faites attention à ne pas laisser tomber le moyeu ou à le poser d'une manière qui pourrait endommager la roue dentée.
- Ne jamais faire tourner les rouleaux du coussinet. De la saleté ou des particules peuvent égratigner la surface du rouleau et entraîner une usure rapide de l'ensemble du coussinet. Traiter les coussinets usés avec autant de soin que les nouveaux.

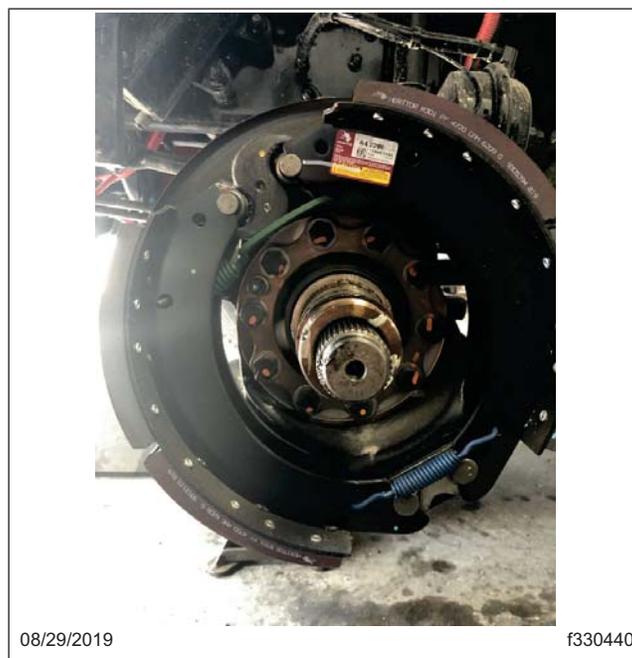
18. Retirez le moyeu et le coussinet intérieur. Reportez-vous à la [figure 14](#).

**Fig. 14, Moyeu et coussinet intérieur retirés**

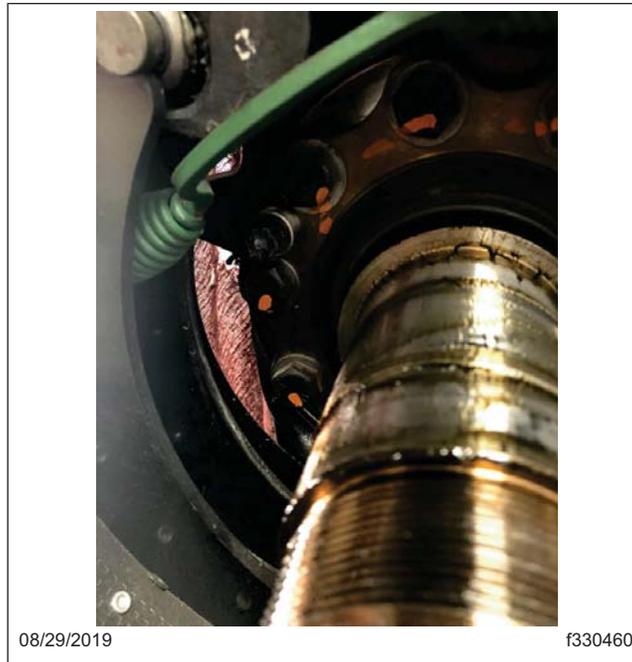
19. Enlevez le capteur des freins ABS. Reportez-vous à la [figure 15](#), à la [figure 16](#), à la [figure 17](#) et à la [figure 18](#).

**Fig. 15, Retrait du capteur des freins ABS**

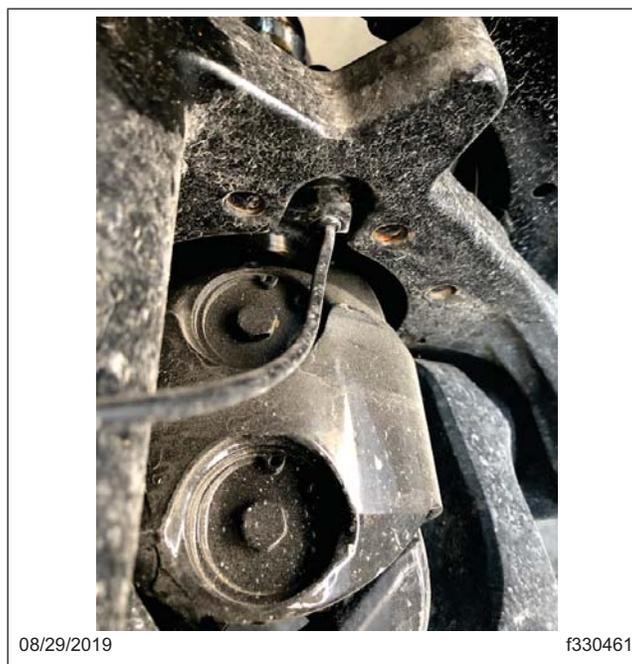
**Fig. 16, Retrait du capteur des freins ABS**

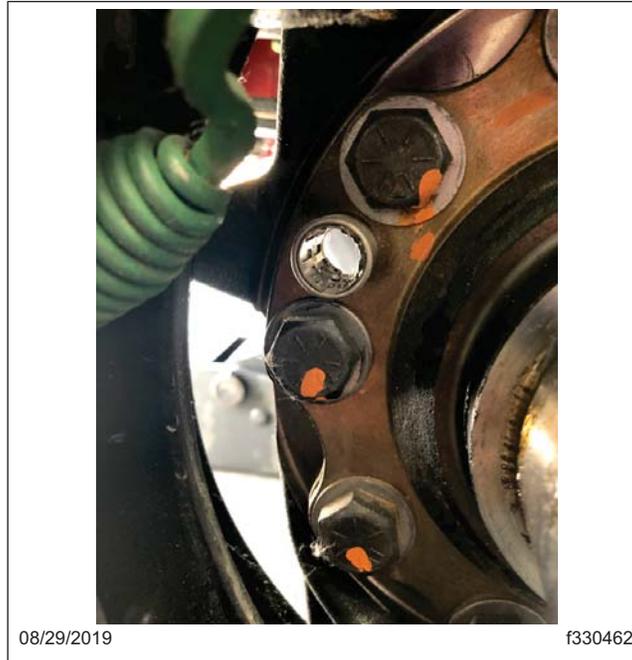
**Fig. 17, Retrait du capteur des freins ABS**

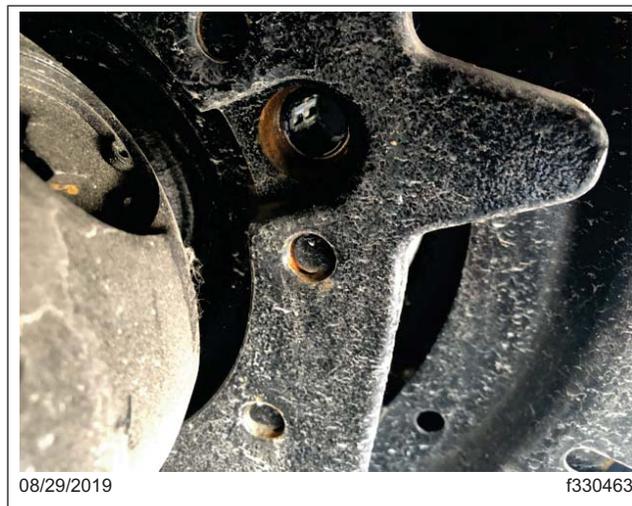
**Fig. 18, Capteur des freins ABS retiré**

28. Installez le capteur de freins ABS dans le coussinet ABS, dans l'articulation de l'essieu.

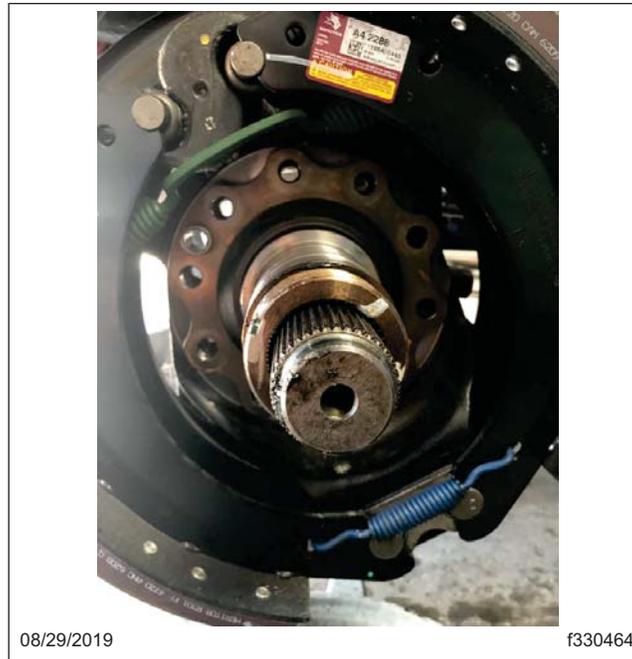
20. Retirez les dix boulons de fixation de la collerette de la fusée. Reportez-vous à la [figure 19](#).

**Fig. 19, Boulon de fixation de la collerette retiré**

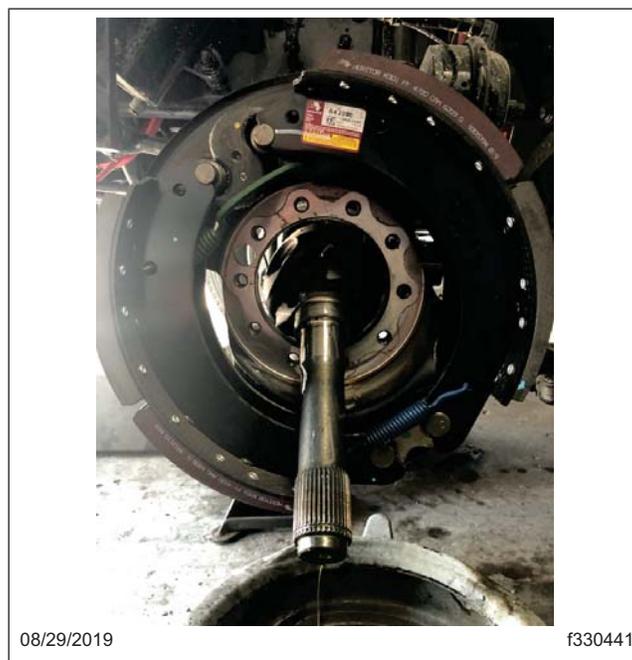
21. Retirez la fusée de l'ensemble. Reportez-vous à la [figure 20](#).

**Fig. 20, Fusée retirée de l'ensemble**

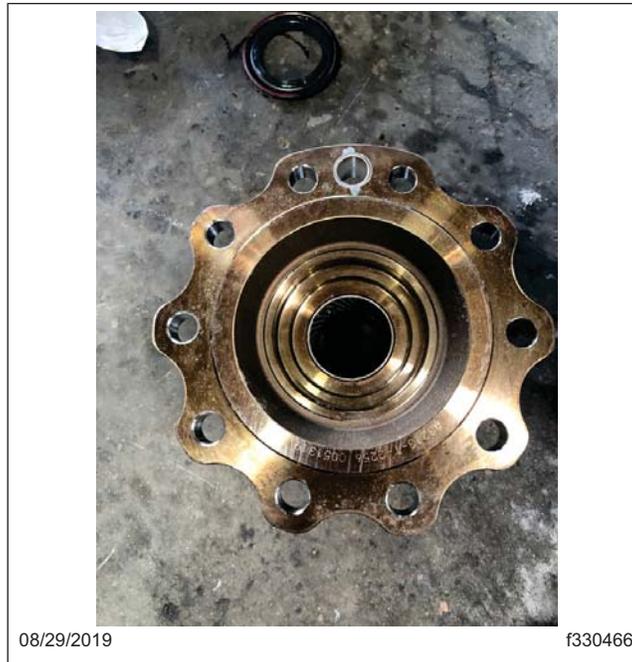
22. Installez le joint de fusée. Reportez-vous à la [figure 21](#). et à la [figure 22](#).

**Fig. 21, Installation du joint de fusée**

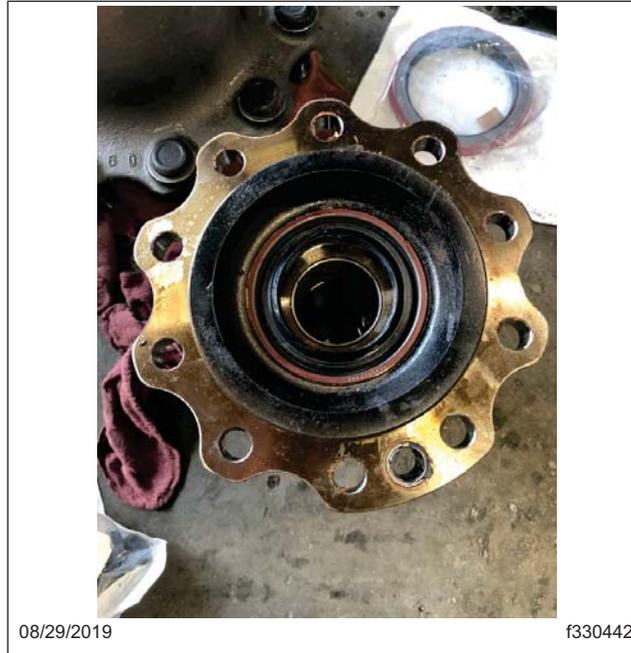
Fig. 22, Joint de fusée installé

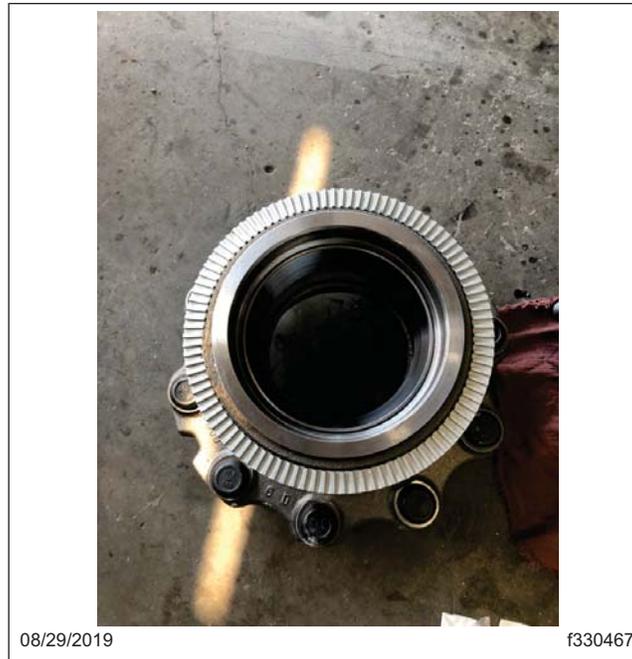
23. Lubrifiez le nouveau coussinet de roue intérieur provenant de la trousse de pièces en le trempant dans l'huile et en faisant travailler les rouleaux lentement dans l'huile. Reportez-vous à la [figure 23](#) et à la [figure 24](#).

**Fig. 23, Lubrification du nouveau coussinet de roue intérieur**

**Assurez-vous que les deux ensembles de roulements sont enduits d'huile fraîche. Utilisez uniquement de l'huile fraîche sur les ensembles de roulements, car de la vieille huile pourrait être contaminée avec de la saleté ou de l'eau (qui sont tous deux corrosifs) et pourrait endommager les ensembles de roulements de roue et le moyeu.**

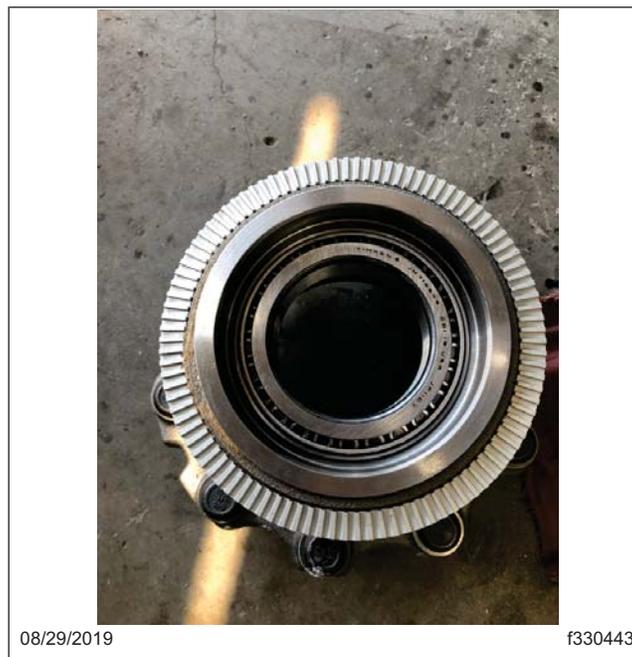
**Fig. 24, Nouveau coussinet de roue intérieur lubrifié**

24. Installez le nouveau coussinet de roue intérieur lubrifié dans le moyeu.

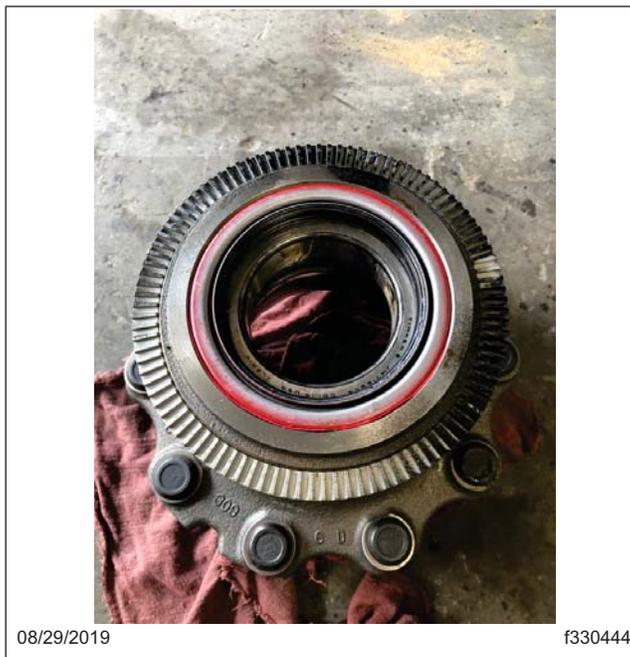
25. À l'aide de l'outil d'installation pour joint d'étanchéité de moyeu, installez le joint d'étanchéité de moyeu dans l'alésage du moyeu. Ne forcez pas le joint et ne le frappez pas une fois qu'il a atteint le bas de l'alésage, car cela pourrait endommager le joint. Reportez-vous à la [figure 25](#).

**Fig. 25, Joint de moyeu installé**

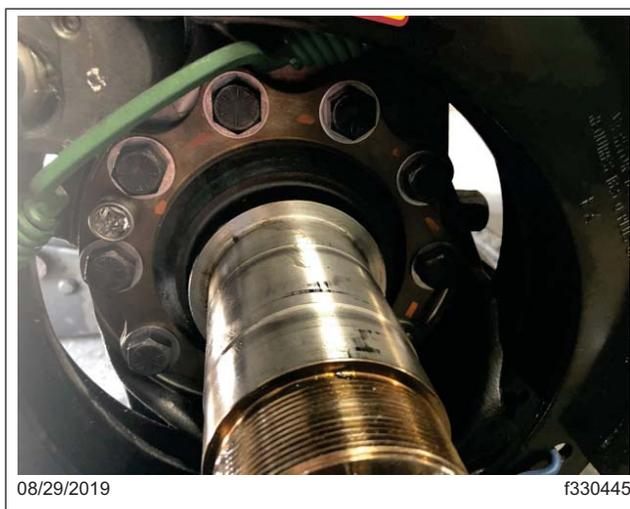
26. Installez la fusée et fixez un boulon.  
27. Installez les neuf autres boulons de fusée puis serrez les dix boulons au couple de 244 N·m (180 lbf·pi). Reportez-vous à la [figure 26](#).

**Fig. 26, Installation des boulons de fusée**

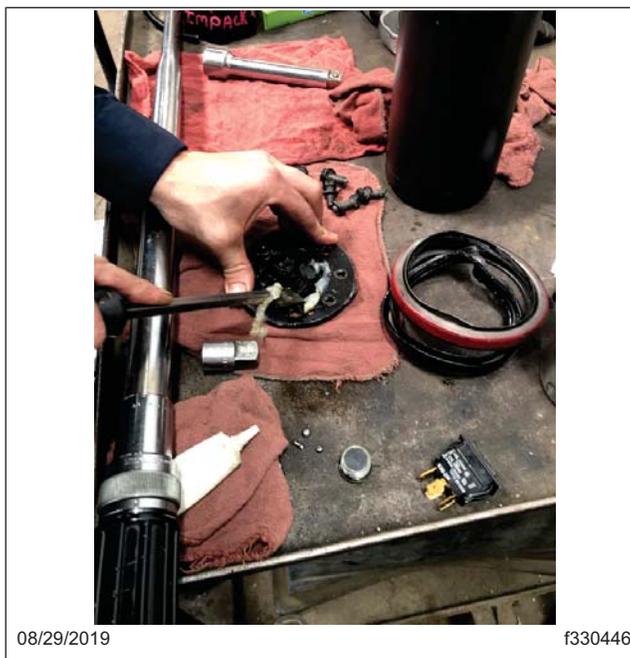
44. Serrez les écrous de roue au couple de 610 à 746 N·m (450 à 550 lbf·pi).
45. Serrez les boulons de la collerette de direction au couple de 257 N·m (190 lbf·pi) et serrez le couvercle de moyeu au couple de 54 N·m (40 lbf·pi). Reportez-vous à la [figure 27](#) et à la [figure 28](#).

Fig. 27, Nettoyage du couvercle de moyeu

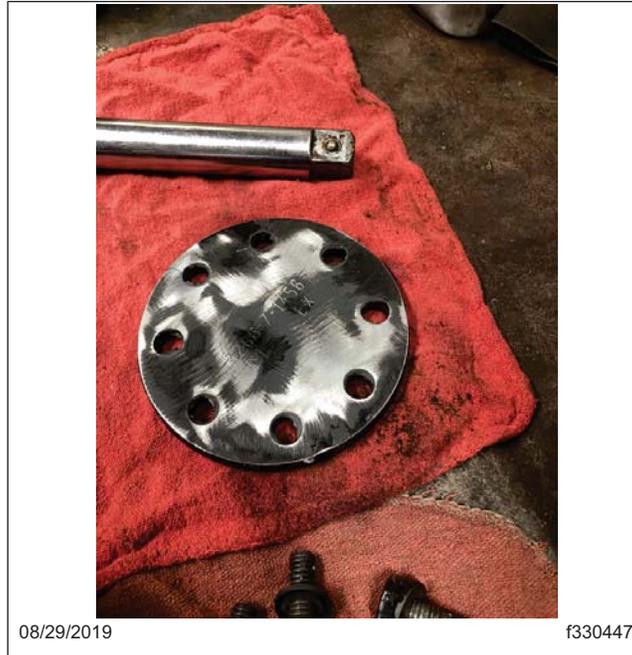
**Fig. 28, Couvercle de moyeu nettoyé**
