**SUBARU**

H671SXC200

**GENUINE PARTS**  
*INSTRUCTIONS  
D'INSTALLATION*

DESCRIPTION : **CHARGEUR  
SANS FIL**

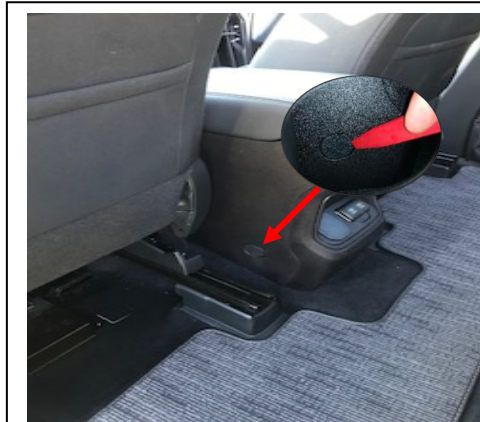
FIGURE A

1. Réglez le siège avant gauche vers l'avant jusqu'au bout pour accéder au boîtier de console arrière.
2. À l'aide d'un outil de garniture en plastique, retirez la garniture de la console arrière. Conservez la garniture pour réutilisation.

4. Placez le véhicule en mode ACC, serrez le frein de stationnement, puis arrêtez le véhicule.
5. Débranchez la borne négative de la batterie à l'aide d'une douille de 10 mm et d'une clé à cliquet. (FIGURE A)

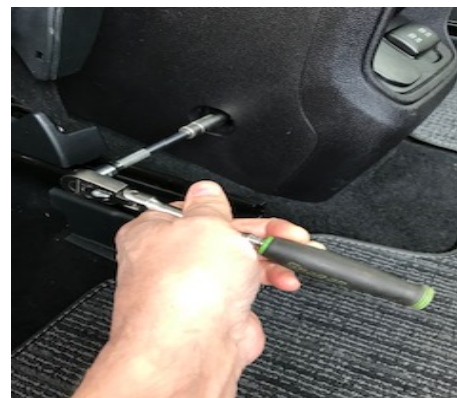
FIGURE B

3. À l'aide d'une clé à cliquet de 1/4 po avec rallonge de 6 po et douille de 10 mm, déposez le boulon de 10 mm. Conservez le boulon pour réutilisation.

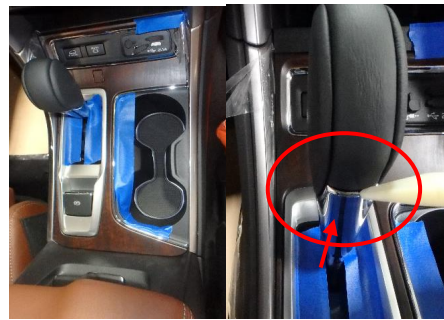
FIGURE D

6. Appliquez du ruban de protection autour de l'ouverture du porte-gobelet, de la garniture du levier de vitesses et au point d'insertion pour retirer l'insert en caoutchouc.
7. A l'aide d'un outil de garniture en plastique, retirez avec précaution la garniture de la base du levier en la poussant vers le bas.
8. Faites pivoter la garniture de la base pour accéder au ressort de retenue et retirez avec précaution le ressort de retenue avec les doigts.
9. Retirez la goupille de retenue du pommeau du levier de vitesses en poussant les deux côtés de l'attache vers l'avant, puis retirez le pommeau et la bague du levier. (FIGURE E)
10. Déposez la garniture de base du levier et mettez-la de côté pour la réinstallation.

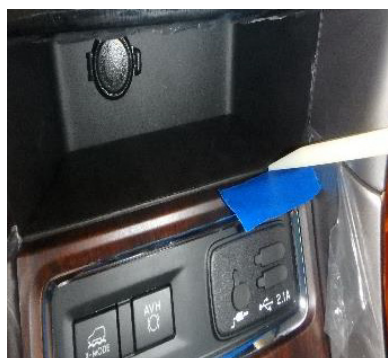
FIGURE G

11. A l'aide d'un outil de garniture en plastique, retirez le tapis en caoutchouc et le plateau en plastique de la pochette centrale et mettez-les au rebut de manière appropriée.

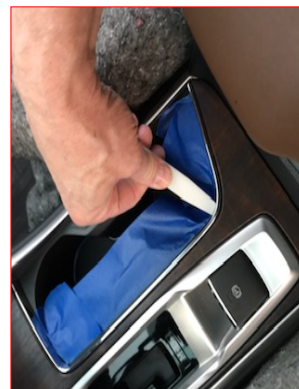
FIGURE H

12. A l'aide d'un outil de garniture en plastique, dégagez avec précaution la garniture de la console centrale et soulevez-la.

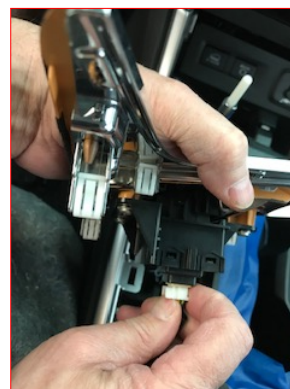
FIGURE I

13. Tout en maintenant la garniture d'une main, débranchez le connecteur du frein de stationnement.

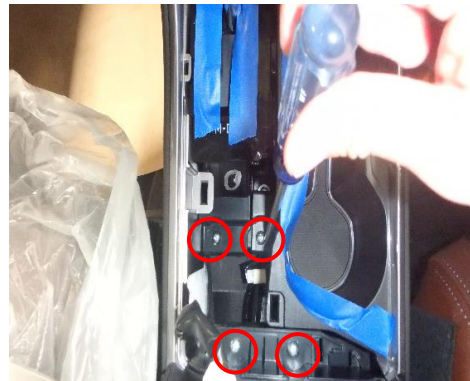
FIGURE J

14. À l'aide d'un tournevis cruciforme, retirez les (4) vis autotaraudeuses qui fixent les panneaux de garniture latéraux et le boîtier de console arrière, de la façon illustrée.

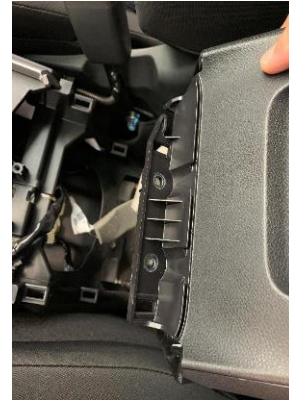
FIGURE K

15. Tirez le boîtier de console arrière suffisamment vers l'arrière pour exposer le ou les connecteurs de la console arrière.

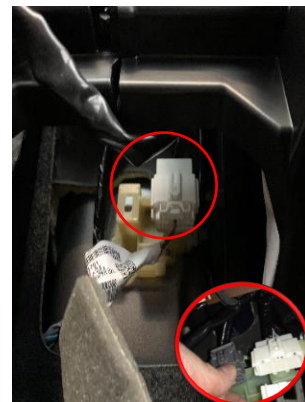
FIGURE L

16. Débranchez le ou les connecteurs de la console arrière. Retirez le boîtier de la console arrière et mettez-le de côté sur une surface protégée en prévision de la réinstallation.

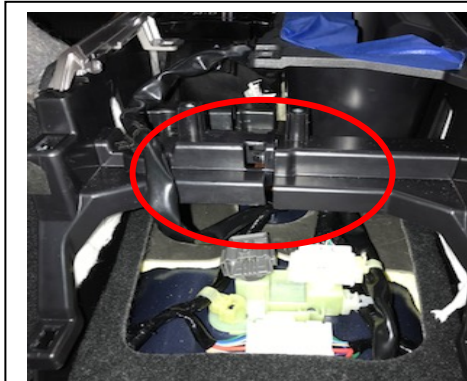
FIGURE M

17. Dégagez l'attache centrale qui retient ensemble les deux garnitures latérales.

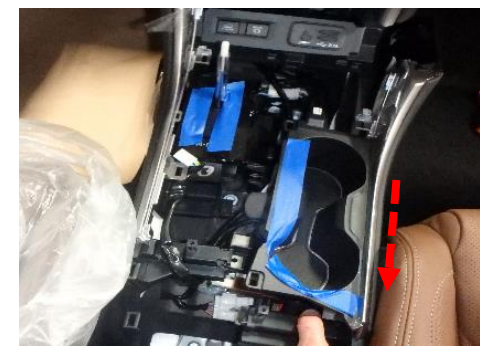
FIGURE N

18. Tirez la garniture latérale droite vers l'arrière pour la dégager des attaches.

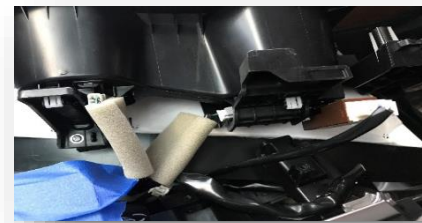
FIGURE O

19. Débranchez les connecteurs d'éclairage du porte-gobelet et le connecteur d'antenne, le cas échéant, et retirez la garniture latérale droite. Mettez-la de côté sur une surface protégée pour la réinstallation.

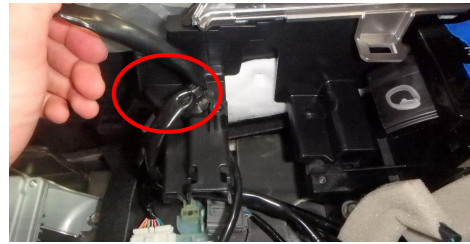
FIGURE P

20. Délogez l'agrafe du faisceau du frein de stationnement assisté.

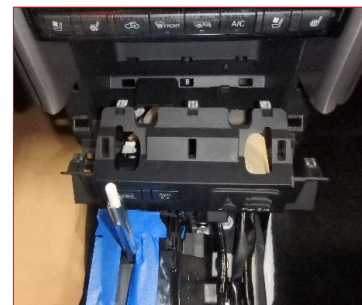
FIGURE R

22. Libérez les attaches de la barre de boutons/USB et positionnez-les vers le levier de vitesses, à environ 2 po. Ne débranchez pas les connecteurs.

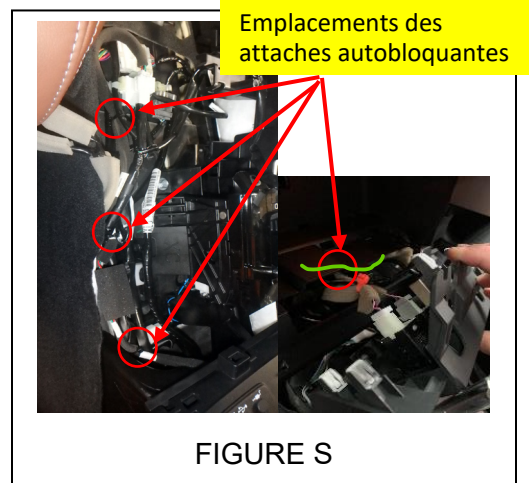
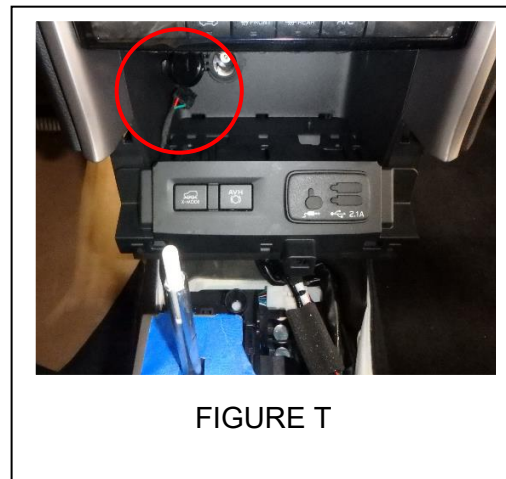
1. Branchez le faisceau du chargeur sans fil au connecteur précâblé d'origine et acheminez-le de la façon illustrée.
2. Vérifiez que la connexion est bonne en la tirant-poussant.
3. Acheminez le faisceau vers le haut du côté conducteur en suivant les faisceaux AVH et Xmode.
4. Fixez le faisceau aux emplacements marqués (4) à l'aide d'attaches autobloquantes.
5. Coupez et jetez l'excédent des attaches autobloquantes.
6. Vérifiez visuellement que le faisceau du chargeur sans fil est acheminé du côté gauche de l'ouverture du compartiment de rangement entre le panneau du mode X/AVH et la paroi gauche du compartiment de rangement.
7. Réinstallez le panneau du mode X/AVH en vous assurant que toutes les attaches sont bien en place et que le faisceau est correctement acheminé du bord extérieur.  
**(Remarque : Laissez environ 3 po de jeu pour permettre la connexion au chargeur sans fil.)**

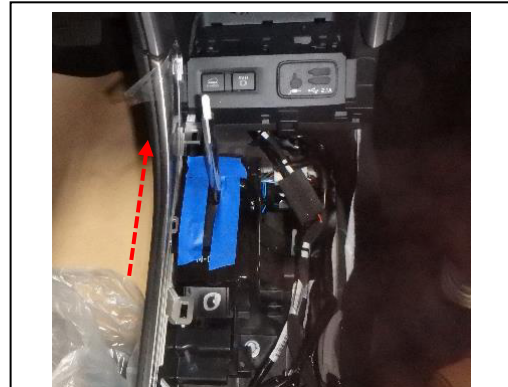
FIGURE U

1. Réinstallez le panneau latéral de la console gauche.
2. Réinstallez le faisceau du frein de stationnement assisté dans le panneau latéral gauche en logeant en place l'attache du faisceau.
3. Vérifiez que le panneau et le faisceau sont correctement installés.

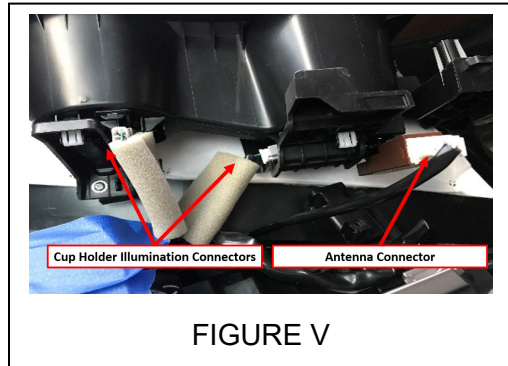
FIGURE V

4. Procurez-vous un panneau latéral de console droit, selon équipement. Rebranchez l'éclairage du porte-gobelet et la connexion de l'antenne.
5. Vérifiez que les connexions sont bonnes en les tirant-poussant.

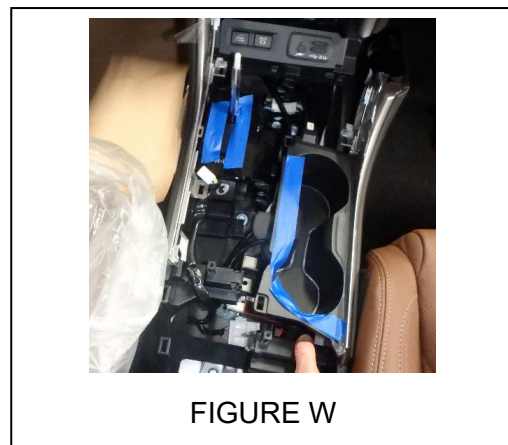
FIGURE W

6. Réinstallez le panneau latéral de console droit.
7. Réinstallez l'attache centrale retenant ensemble les panneaux gauche et droit.
8. Vérifiez que le panneau est correctement logé.

26. Insérez la gaine de caoutchouc dans le logement du chargeur sans fil et fixez-la. (FIGURE W)

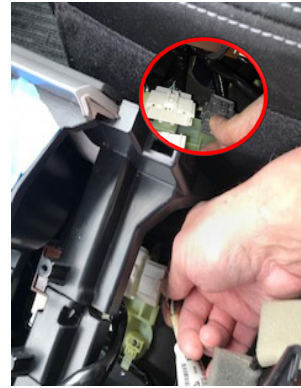
FIGURE X

9. Mettez le boîtier de console arrière en position en laissant de l'espace pour brancher le ou les connecteurs.  
Rebranchez le ou les connecteurs.
10. Vérifiez que les connexions sont bonnes en les tirant-poussant.

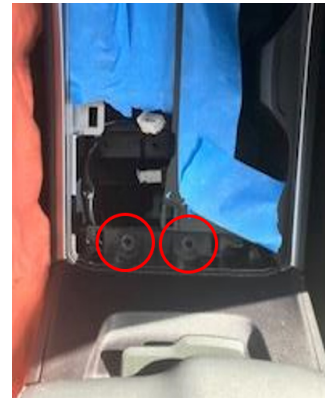
FIGURE Y

11. Remettez le boîtier de console arrière dans sa position d'origine en alignant les trous pour l'installation des vis.

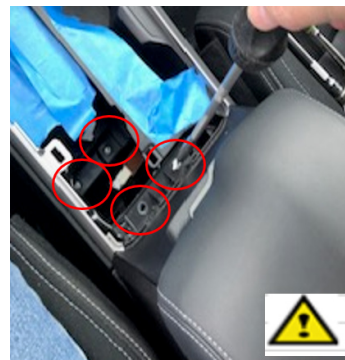
FIGURE Z

12. Posez les (4) vis autotaraudeuses dans les panneaux de garniture latéraux et la console arrière. **Ne serrez pas trop.**

Do not over tighten screws.

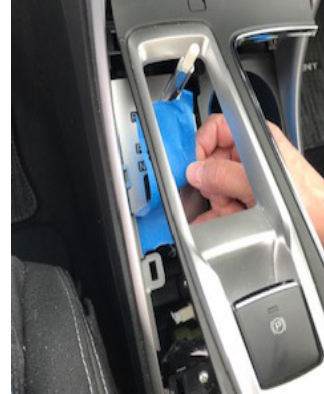
FIGURE A-1

13. Retirez le ruban adhésif de l'ensemble du levier de vitesses. Procurez-vous le panneau de garniture du levier de vitesses.
14. Tout en maintenant d'une main le panneau de garniture du levier, rebranchez le connecteur du frein de stationnement dans le contacteur correspondant. Vérifiez que la connexion est bonne en tirant-poussant.
15. Mettez délicatement en position la garniture de la console centrale.

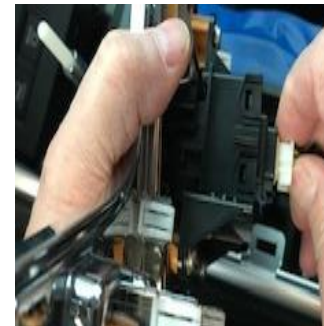
FIGURE B-1

16. Posez la garniture de la console centrale en logeant à fond les (9) attaches aux emplacements indiqués.

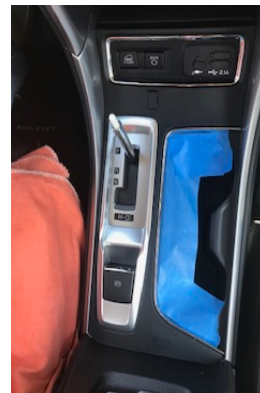
FIGURE C-1

17. Retirez le ruban adhésif de la garniture du porte-gobelet.

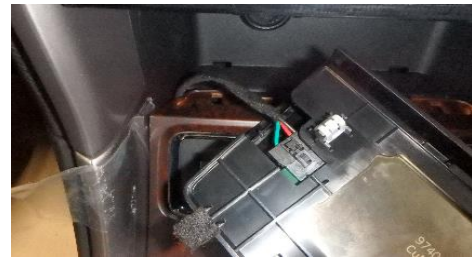
FIGURE D-1

18. Procurez-vous le chargeur sans fil et branchez le faisceau. Vérifiez que la connexion est bonne en tirant-poussant.

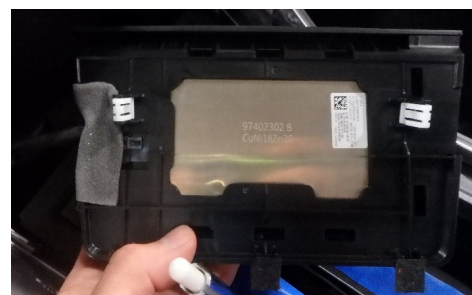
FIGURE E-1

19. Appliquez un (1) morceau de ruban mousse à l'arrière du chargeur sans fil illustré sur la photo 2.

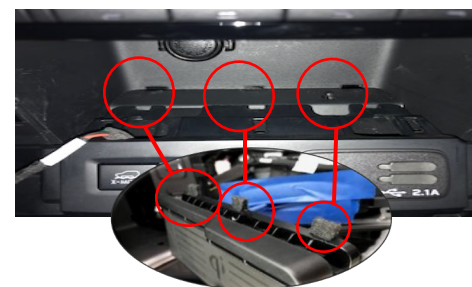
FIGURE F-1

20. Placez le chargeur dans la pochette centrale en alignant les (3) pattes du chargeur sur les (3) découpes de la pochette centrale.

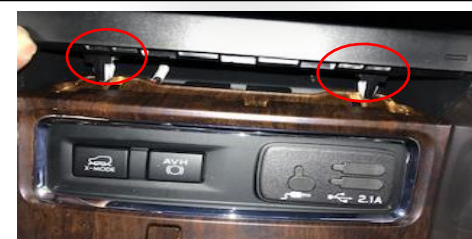
FIGURE G-1

21. Alignez les (2) attaches avant du chargeur sur le panneau de boutons en vérifiant que le faisceau est correctement acheminé.
22. À l'aide d'un témoin d'inspection, confirmez que le faisceau est correctement acheminé. Assurez-vous que le faisceau n'est pas coincé entre le chargeur et la pochette, ce qui empêcherait le chargeur de se loger correctement en position.

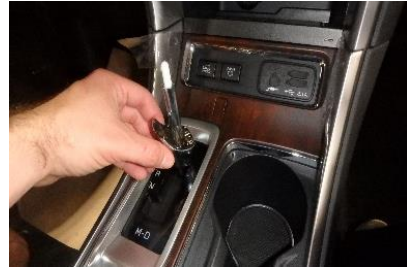
FIGURE H-1

23. Réinstallez le soufflet du levier de vitesses.

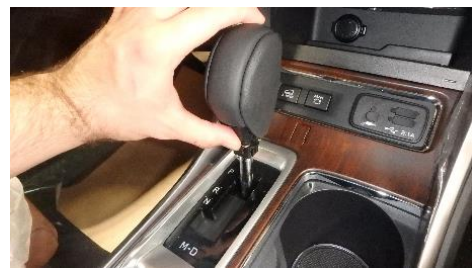
FIGURE I-1

24. Réinstallez le pommeau du levier de vitesses et l'attache de retenue.

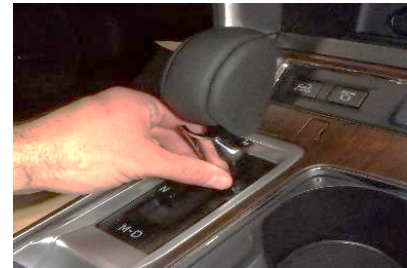
FIGURE J-1

25. Rattachez le soufflet de levier de vitesses au pommeau.

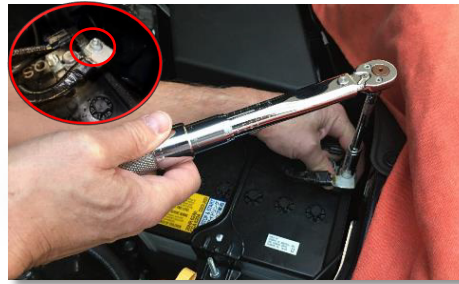
FIGURE L-1

29. Rebranchez le câble négatif en réinstallant sur le goujon l'écrou de 10 mm mis de côté précédemment. A l'aide d'une clé dynamométrique de 1/4 po et d'une douille de 10 mm, serrez l'écrou à 66 lb-po tout en maintenant le capteur pour éviter tout dommage et empêcher l'ensemble de tourner sur la borne de batterie.

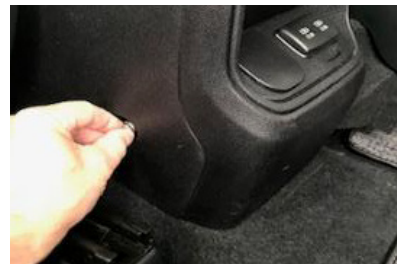
FIGURE N-1

32. Alignez les trous des boulons de la console arrière avec le support et le boulon de 10 mm à démarrage manuel.

33. Serrez le boulon de 10 mm au couple de 58 po-lb.

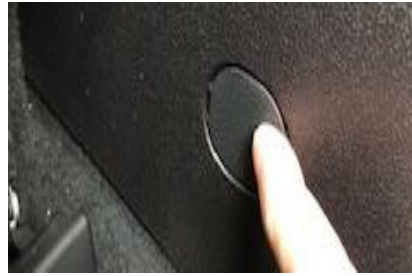
FIGURE P-1

34. Posez la garniture de recouvrement du boulon.

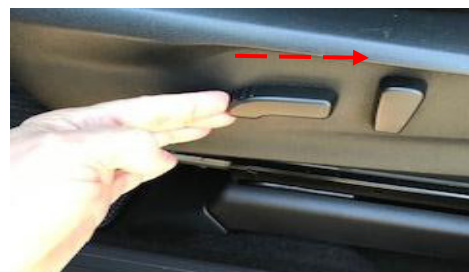
FIGURE Q-1

35. Réglez le siège à la position vers l'arrière jusqu'au bout.

36. Répétez la séquence de l'autre côté du boîtier de console.
