Identificación NHTSA: 22T-002

IMPORTANTE RETIRO DEL MERCADO POR MOTIVOS DE SEGURIDAD

Bridgestone Americas Tire Operations, LLC (“BATO”) determinó que existe un defecto de seguridad vehicular en determinados neumáticos Firestone Transforce HT y Firestone Transforce AT. De manera voluntaria, BATO inició el proceso de retirar del mercado los siguientes neumáticos por motivos de seguridad:

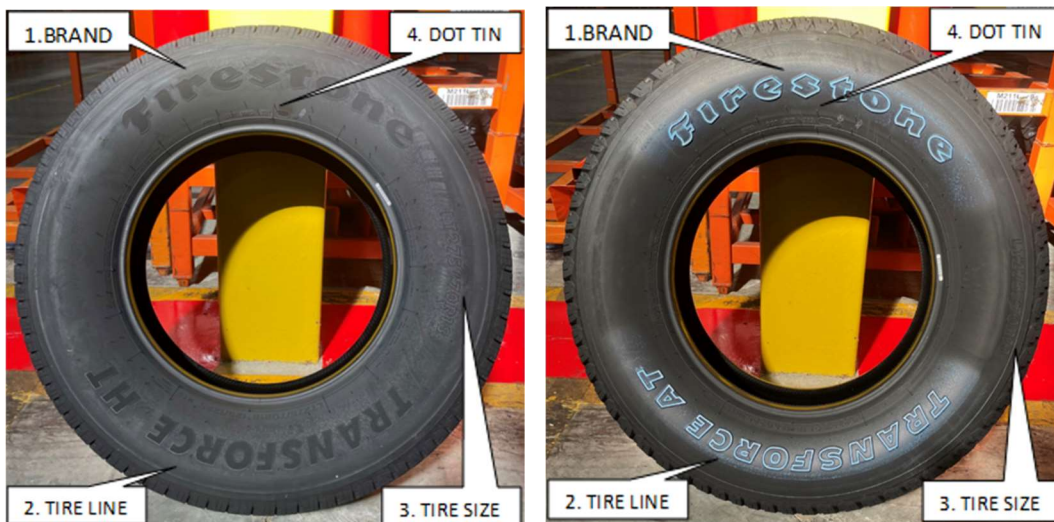
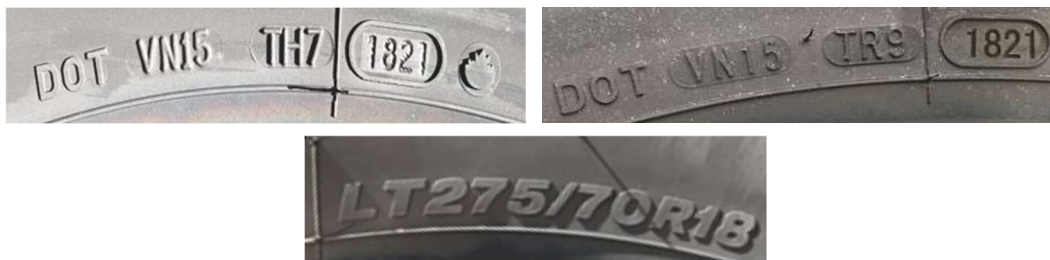
El número de identificación de neumático (TIN) se encuentra en el flanco, bajo el nombre de la marca. En las fotos de abajo se muestra el TIN en el neumático Transforce HT (izquierda) y en el Transforce AT (derecha). Cada uno comienza con las letras “DOT” y termina con “1821”, lo cual indica que los neumáticos se fabricaron en la semana 18 de 2021 (es decir, entre el 02/05/2021 y el 08/05/2021). El código del tamaño (foto de abajo) es el mismo para ambos modelos.

Los neumáticos tienen una identificación única en el flanco que le permitirá determinar si se ven afectados por este retiro del mercado. Cualquier neumático que tenga **las cuatro** marcas que se describen a continuación está sujeto al retiro y debería reemplazarse. Revise los flancos de sus neumáticos (incluido el de repuesto) para corroborar lo siguiente:

1. La marca se indica como “**Firestone**”
2. El modelo se indica como “**Transforce HT**” o “**Transforce AT**”
3. El tamaño se indica como “**LT275/70R18**”
4. El número de identificación se indica como “**DOT VN15 TH7 1821**” o “**DOT VN15 TR9 1821**”
