IMPORTANT SAFETY RECALL

**Certain 2022 Model Year GR86 Vehicles
Turn Signal May Become Inoperative**
NHTSA Recall No. 23V-609
Toyota Recall No. 23TA10 (Interim Notice 23TB10)

INTERIM NOTICE

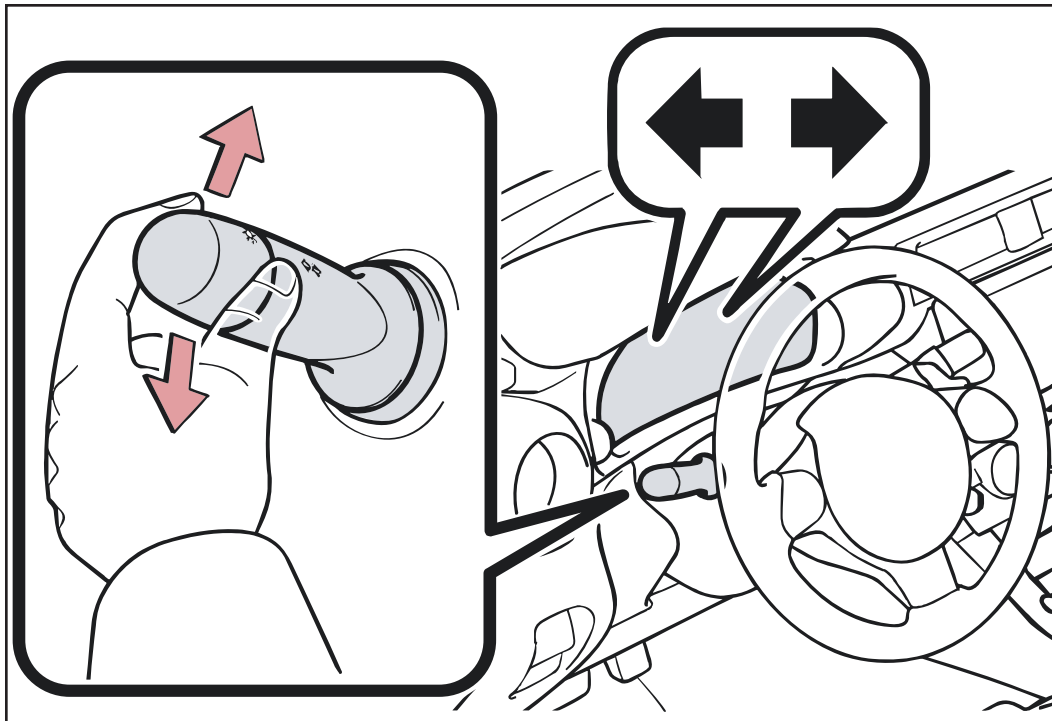
If the condition is present, the turn signal indicator will rapidly flash on the instrument panel when the turn signal switch is turned on. Please note this is a temporary condition.

If you are driving and notice the turn signal indicator rapidly flashing on the combination meter display when it is turned on, your rear turn signal light may not be flashing temporarily. Use extra caution when turning and changing lanes during this temporary period. If you notice that the turn signal indicator is no longer flashing rapidly, it means that the lamp has returned to normal operation.

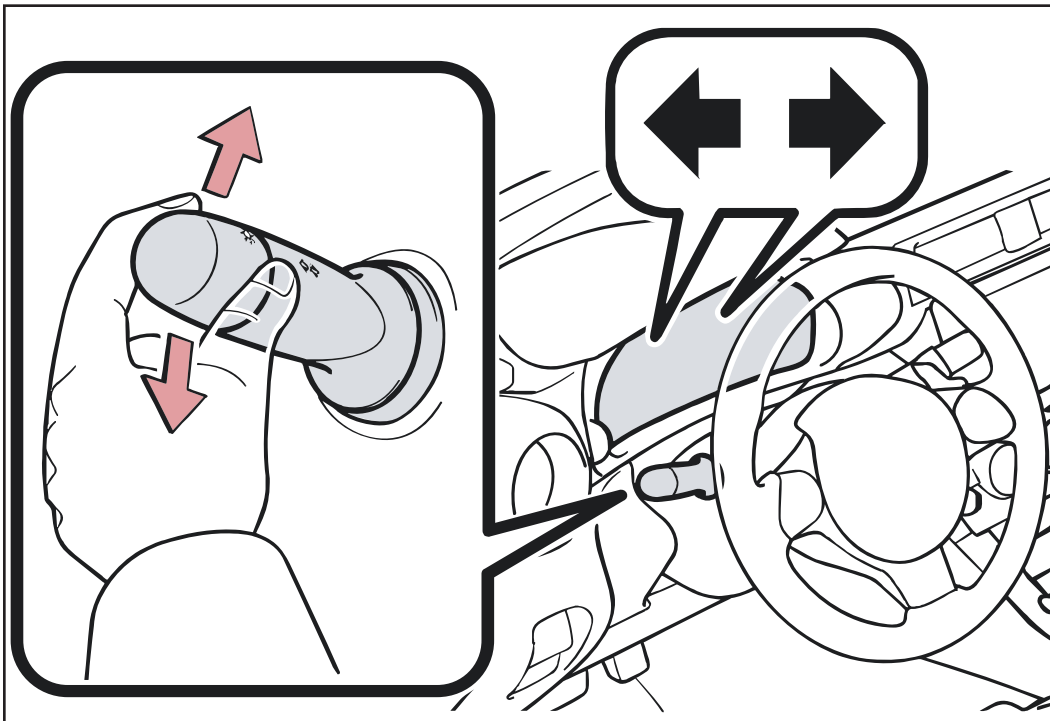
Si la condición está presente, el indicador de la señal de dirección destellará rápidamente en el panel de instrumentos cuando se encienda el interruptor de la señal de dirección. Por favor tenga en cuenta que esta es una condición temporal.

Si está conduciendo y nota que el indicador de la señal de dirección destella rápidamente en la pantalla del medidor de combinación cuando está encendido, es posible que la luz de la señal de dirección trasera no esté destellando temporalmente. Tenga especial cuidado al girar y cambiar de carril durante este período temporal. Si nota que el indicador de la señal de dirección ya no destella rápidamente, significa que la luz ha vuelto a su funcionamiento normal.
