To All Lamborghini Dealers and Licensed Service Point
From Customer Service Department
Subject Battery To Starter Motor Wire Repositioning
Group 10.01.00
Date 12/10/2011
Pages 6

Repositioning of the wire that connects battery to starter motor

Aventador LP700 MY 2012 From VIN 0091 to VIN CLA00133

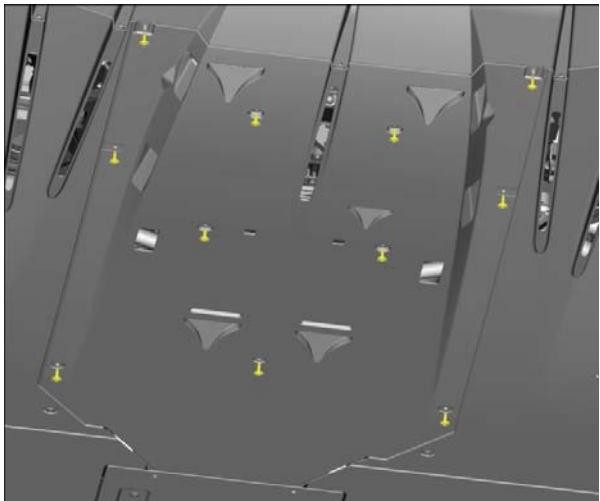
4	Remove the rear central portion panel of the vehicle flat bottom (082503).

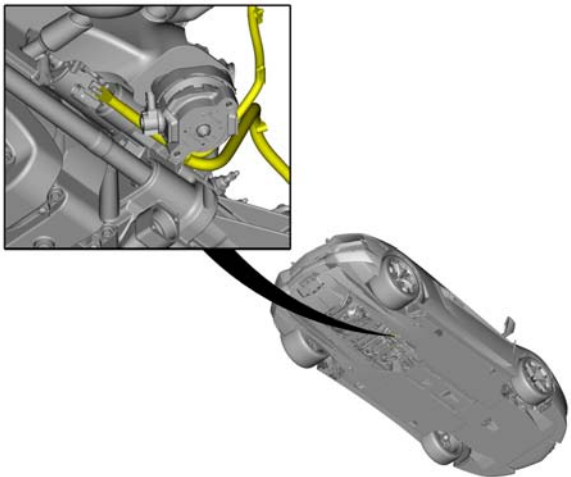
5	Locate the work Area.

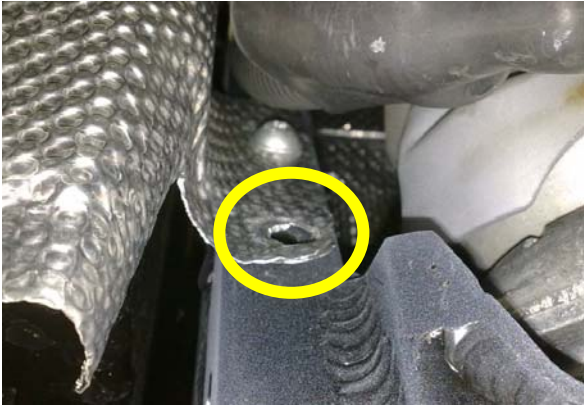
6	Remove the lower screw that fixes the firewall to the chassis.

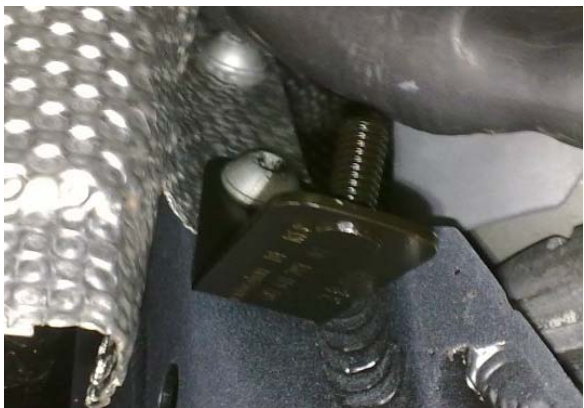
7	Fix the bracket you can find within the spare part Kit (P/N 0R8340009) by the screw formerly removed.

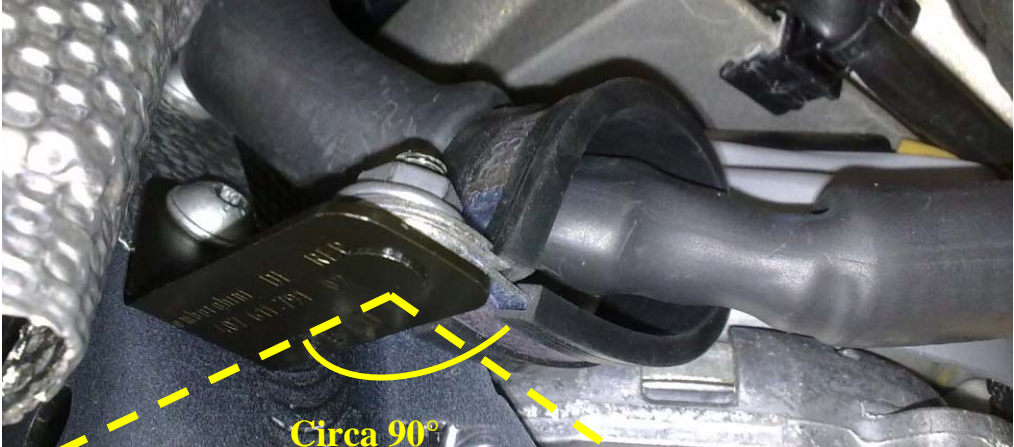
8	Apply the clamp furnished in the kit (P/N 0R8340009) to the wiring, rotate it until reaching an angle of 90° respect of the bracket as shown in the pictures and fix it to the bracket with the nut that is always contained in the kit.

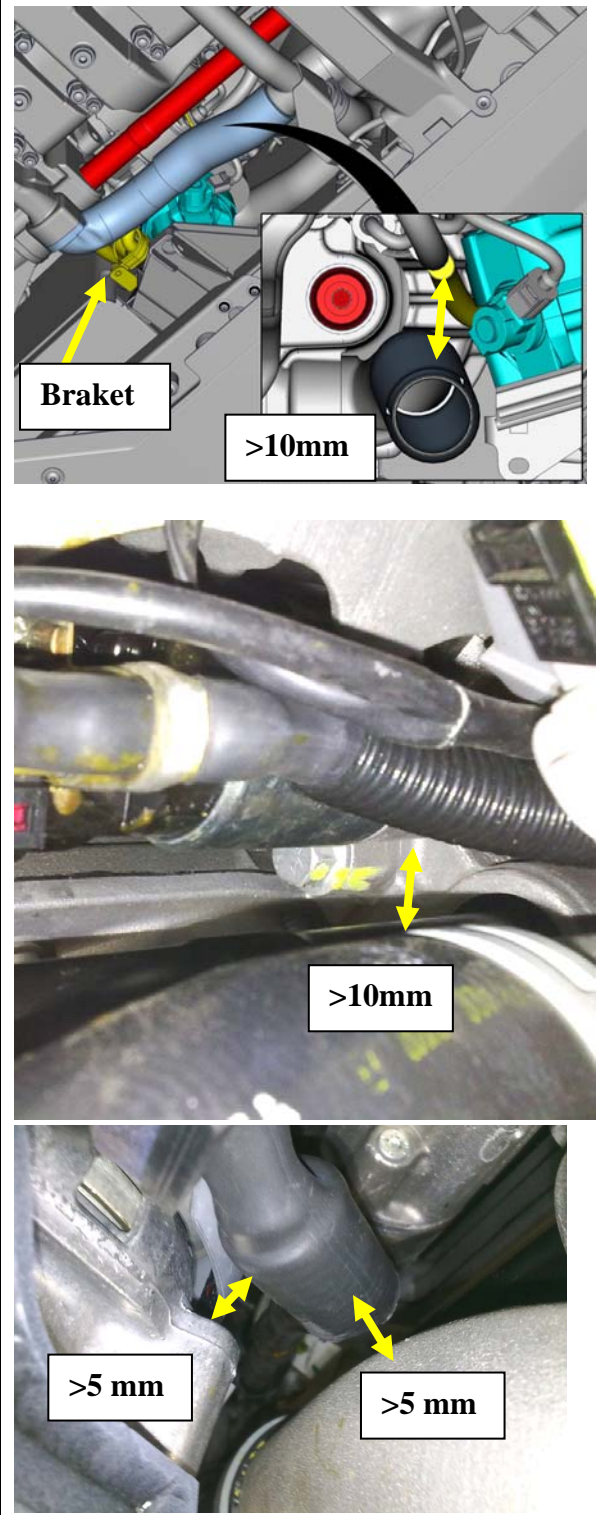
<p>9</p>	<p>Check distances shown in the pictures.</p>

<p>The images show the following clearance requirements:</p> <ul style="list-style-type: none">Top image: A 3D CAD model of a bracket (labeled "Braket") and a hose. A yellow arrow points to the bracket, and a double-headed yellow arrow indicates a clearance of $>10\text{mm}$ between the bracket and a component with a red cap.Middle image: A photograph of a hose assembly. A double-headed yellow arrow indicates a clearance of $>10\text{mm}$ between the hose and a metal surface.Bottom image: A photograph of a hose fitting. Two double-headed yellow arrows indicate clearances of $>5\text{mm}$ between the fitting and adjacent metal parts.
----------	---	---
